第3節 救助活動のプロセスに即した分析

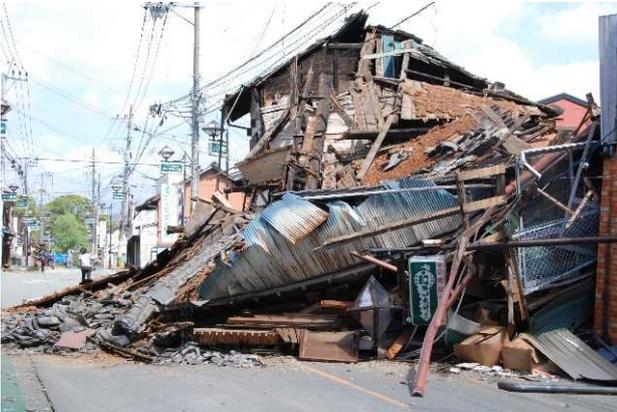
対象事例における帯同車両の駐車場所を示す（図 3-3-2）。「100m～500m」が 16 現場、100m未満（～30m、30m～100m）が 15 現場、500m以上（500m～1000m、1km～3km、3km～5km）が 8 現場であった。100m未満の大半は熊本県警察（警察署等、機動隊等）で、500m以上の大半が広域緊急援助隊等であり、土地勘の有無が駐車場所に影響したことがうかがわれる（写真 3-3-1,2）。

写真 3-3-1 車道への瓦礫流出状況

広域緊急援助隊等は、隊員を輸送する帯同車両が大型車であることが一般的だが、道路の損壊等による影響が大きいと考えられるほか、別件現場臨場中に口頭申告を受けた場合に部隊を分割しやすいという利点もあることから、派遣時に中型車や小型車で隊員を輸送することも視野に入れるとともに、資機材を携行して長距離を徒歩で臨場する事態に備える必要がある。

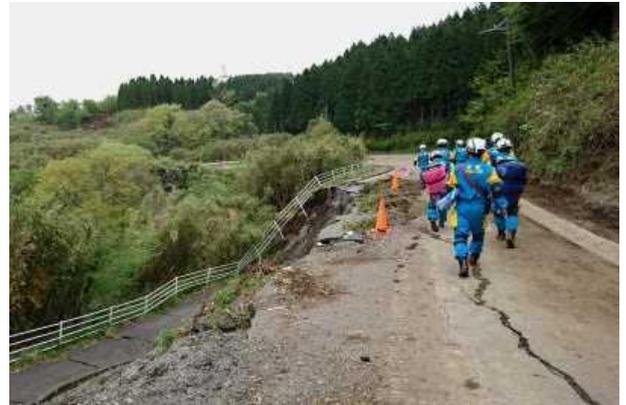
写真 3-3-2 徒歩による現場臨場の状況

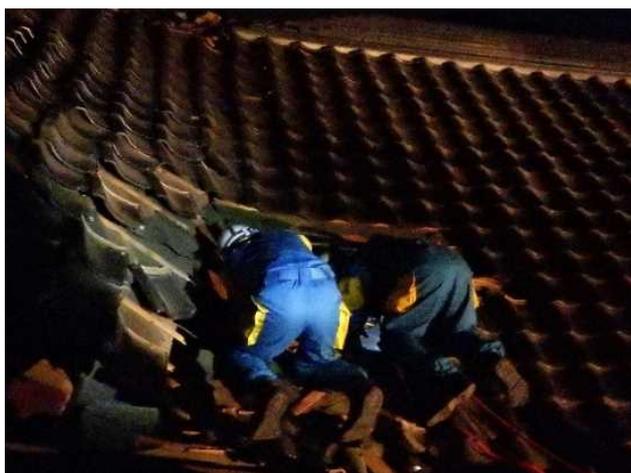
写真3-3-3 倒壊建物外からの呼び掛け状況

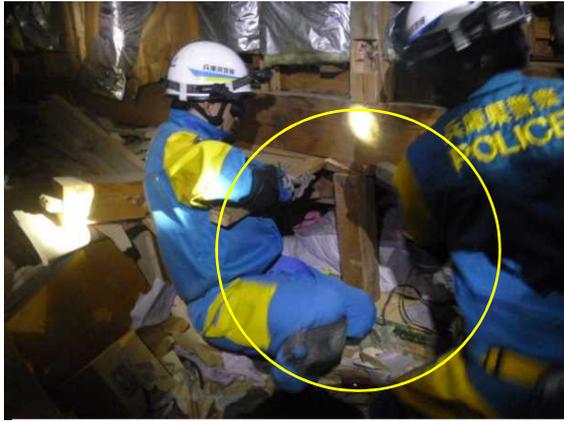
写真 3-3-5 角材による安定化措置の状況

専用の救助用支柱器具等のみを使用するのではなく、現場で調達できる資材を用いる安定化措置の要領についても研究し、その体系化に努めることが必要である。

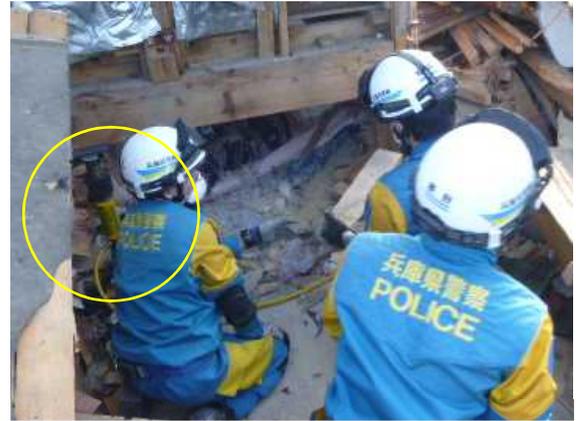
写真 3-3-6 救助用支柱器具による安定化措置の状況

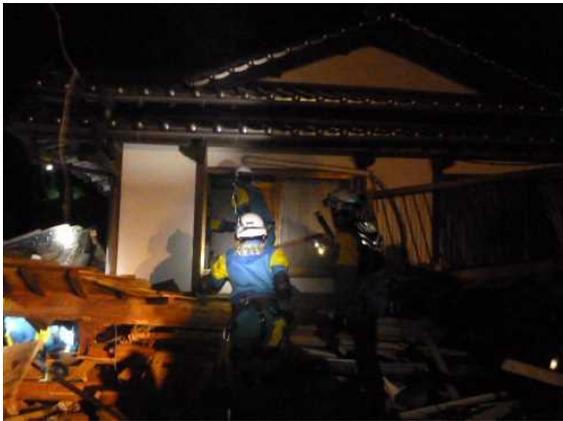
写真 3-3-7 2階部分からの進入状況

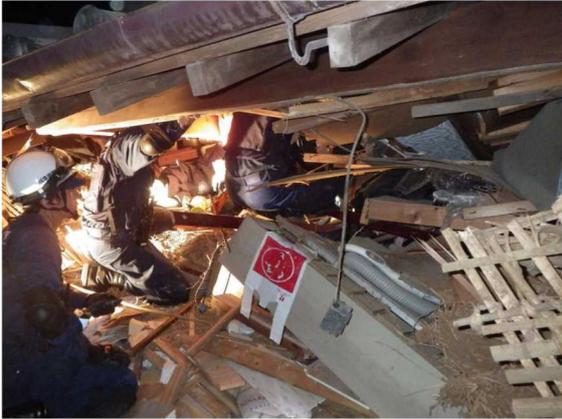
写真 3-3-9 1階崩壊箇所の隙間からの進入状況

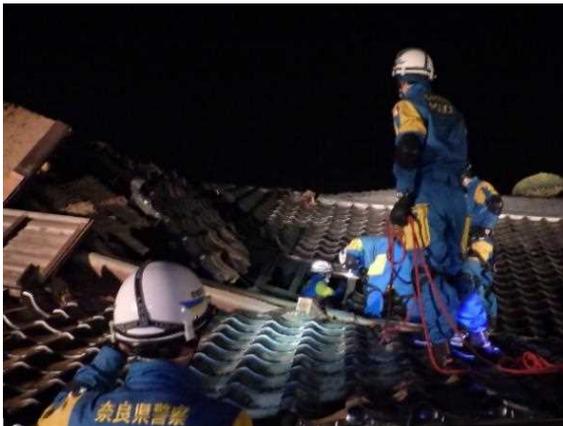
写真 3-3-11 2 階部分の屋根からの進入状況

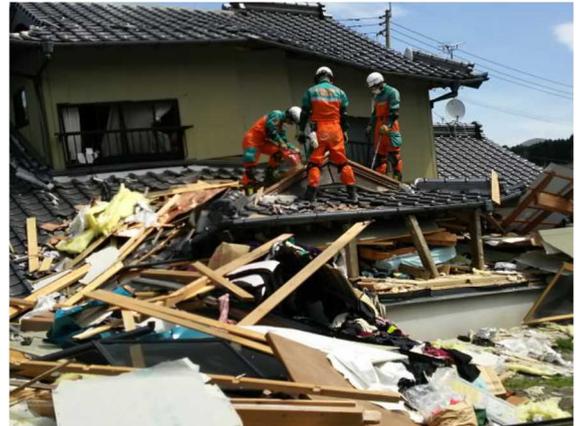
写真 3-3-12 1 階部分の屋根からの進入状況

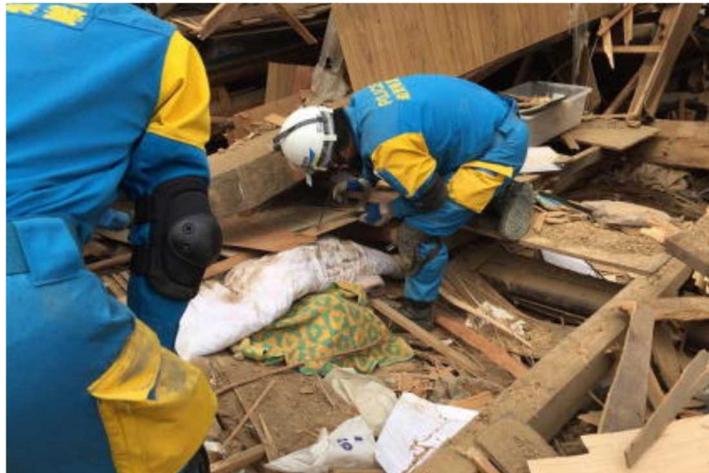
写真3-3-13 瓦礫の表層からの救助の状況

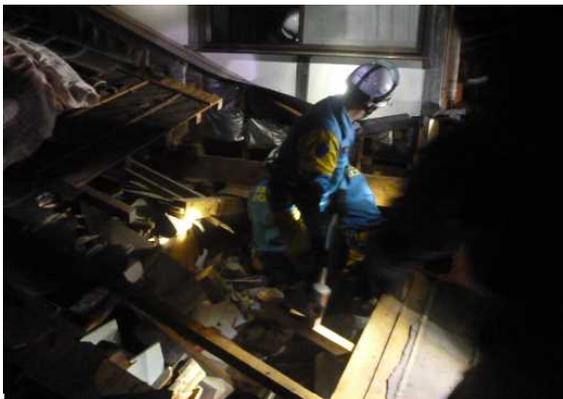
写真 3-3-14 屋根破壊作業の状況

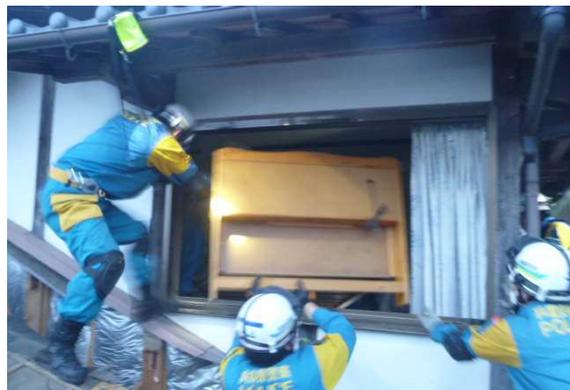
写真 3-3-15 家具排除作業の状況

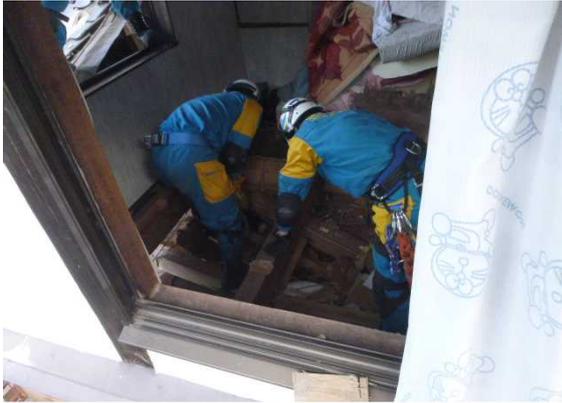
写真 3-3-16 床破壊作業の状況

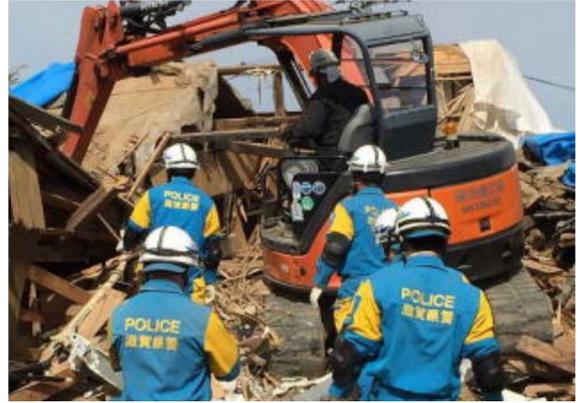
写真 3-3-17 民間重機との連携による瓦礫排除作業の状況
