## 事例 28[本震]

活動部隊	兵庫県警 広域緊急援助隊 (19人) [編成: 県機 13、県機 (特救班) 6]
活動日時	平成 28 年 4 月 16 日 3 時 55 分頃～7 時 10 分頃
活動場所	阿蘇郡西原村小森地区 (木造 2 階建て家屋)
倒壊状況 [分類]	[10]

## 事例 29[本震]

## 事例 30[本震]

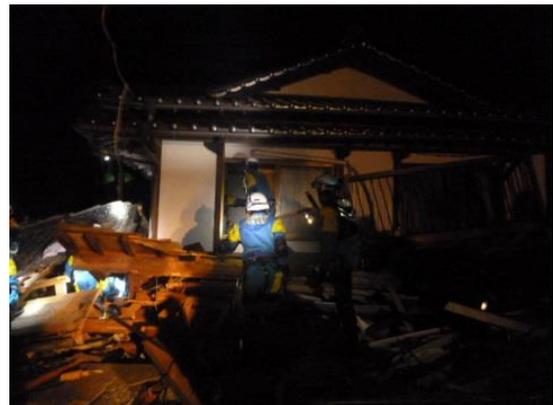
主な使用資機材	チェーンソー、バール、ノコギリ、角材 (現場で調達)
所要時間	約 120 分
具体的状況	(1) 当初、2 階窓から倒壊家屋内に進入し、要救助者直上の床面をバール、ノコギリ等により破壊して要救助者への接触が可能となったが、同所から要救助者の挟まれ・圧迫を解除することは困難と判断 (写真 5-28-1, 2) (2) 1 階の崩壊箇所の隙間から救助する方針に切り替え、障害となる崩落屋根を破壊して作業スペースを確保 (写真 5-28-3) (3) 以降、2 階の窓及び 1 階の崩壊箇所の隙間から同時にアプローチして救出作業を展開 (写真 5-28-5)

写真 5-28-1 2 階からの倒壊建物進入状況

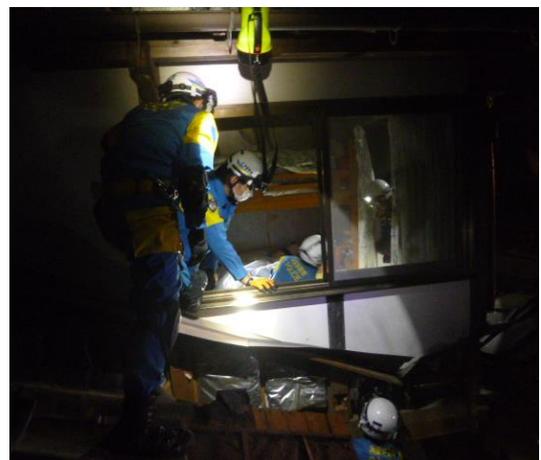
写真 5-28-2 同上

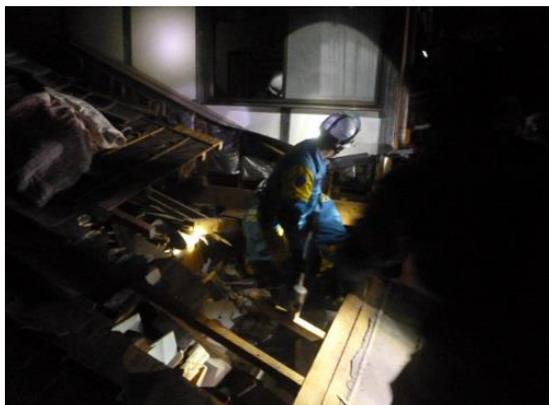
写真 5-28-3 1階からの進入に向けた破壊作業の状況

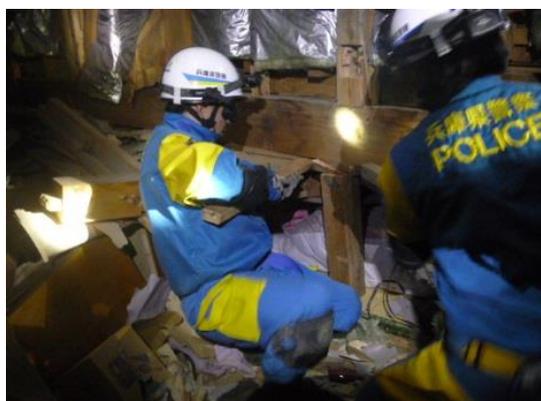
倒壊建物の 安定化措置	倒壊建物への進入の前・後に、崩壊の可能性がある箇所の梁に対し、角材を鉛直方向に設置 (写真 5-28-4)
進入箇所	2 階 [窓]・1 階 [崩壊箇所の隙間]
アプローチに伴う 破壊・排除	破壊・切断 [屋根・外壁・床] 排除 [瓦礫・家具・ベッド]

写真 5-28-4 倒壊建物安定化作業の状況

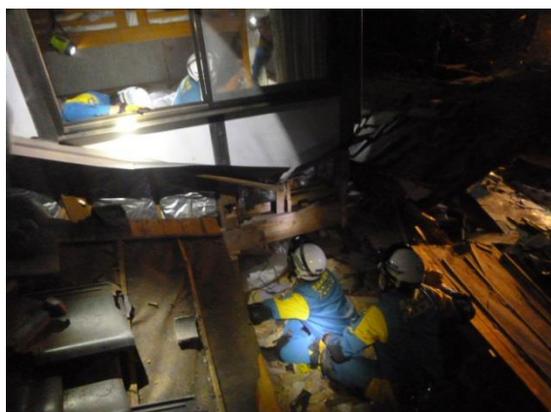
写真 5-28-5 2方向からのアプローチ状況

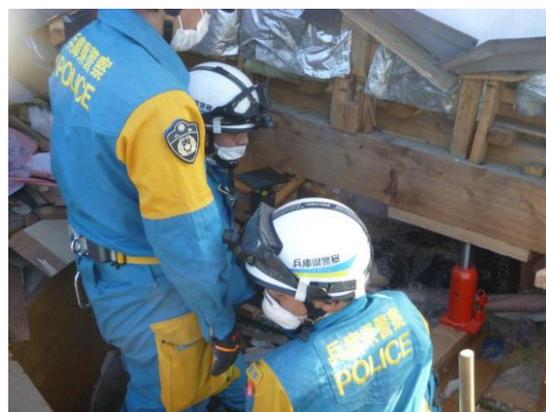
解除方法	下部に空間を確保
主な使用資機材	油圧ジャッキ、ナイフ、角材(現場で調達)
所要時間	約40分
具体的状況	角材及び油圧ジャッキを梁と地面の隙間に鉛直方向に差し込んで建物を安定化した上で、ナイフにより要救助者が横たわる敷布団を切除して下部にわずかな空間を作り、挟まれ・圧迫を解除(写真5-28-6,7)

写真 5-28-6 挟まれ・圧迫解除作業の状況①

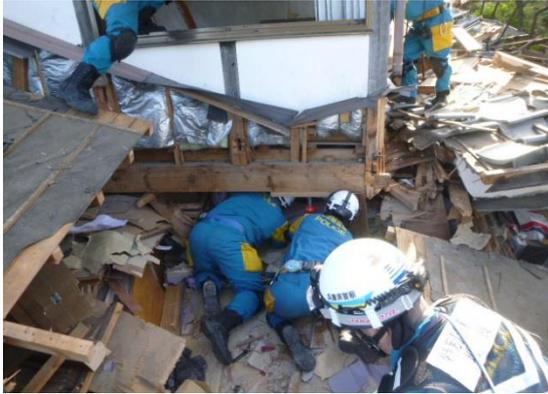
写真 5-28-7 挟まれ・圧迫解除作業の状況②

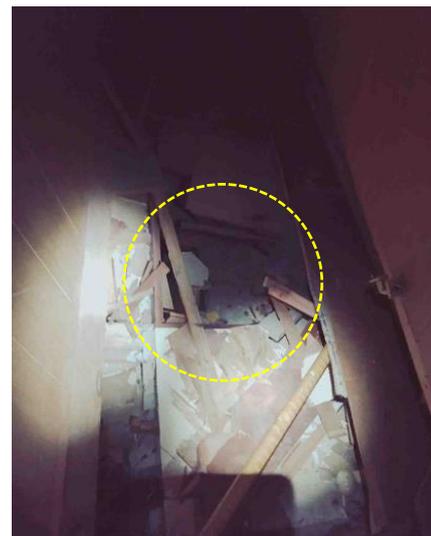
閉じ込め空間の作業スペース	1人程度が作業可能
体位	伏臥位
要救助者の下部	畳
挟まれ状況	挟まれなし
容態、負傷等	右前額部に打撲 [軽度とみられる]

写真 5-29-1 救出後の閉じ込め空間の状況

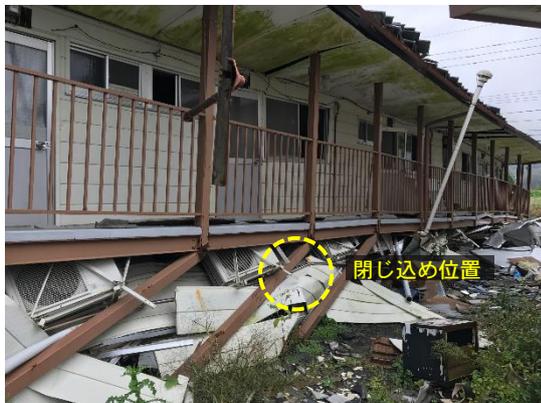
1階の屋根もしくは軒に相当する部分が接地している。もしくは接地しそうである。
要救助者	20歳代 男性 [生存]
他機関連携	なし
地域住民の協力	有り[情報提供・資機材提供]

写真 5-31-1 建物倒壊状況 (平成28年10月26日撮影)

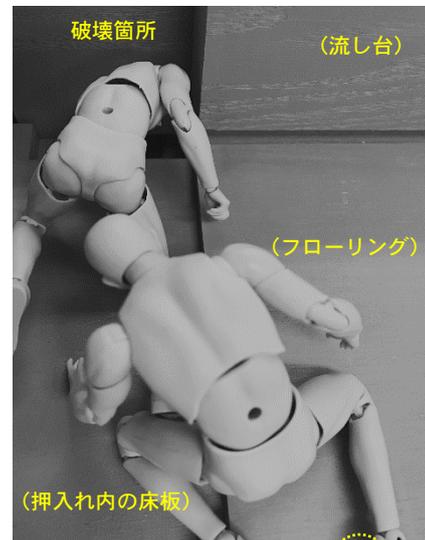
倒壊建物の安定化措置	実施なし
進入箇所	2階の玄関(壊れて開放状態)
アプローチに伴う破壊・排除	破壊[床] 排除[ベッド、家具、畳、瓦礫]
主な使用資機材	バール、ノコギリ、ハンマー
所要時間	約80分

写真 5-31-2 要救助者へのアプローチに伴う破壊・排除作業の状況(模型による再現)

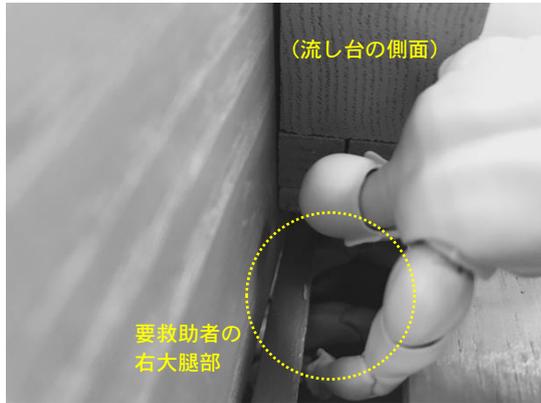
要救助者の下部	フローリング
挟まれ状況	梁・天井に右下腿部が挟まれている
容態、負傷等	挟まれ部位に関する痺れ[弱] 粉塵による目の痛み、無力感

写真 5-31-3 要救助者への接触状況（模型による再現）

解除方法	切除
主な使用資機材	バール、ノコギリ ※現場関係者を通じて現地調達
所要時間	約 60 分
具体的状況	2 階部分の床、梁等をノコギリでより切除・破壊した後、要救助者周辺の家具、瓦礫等を徒手、バール等で排除して挟まれ・圧迫を解除

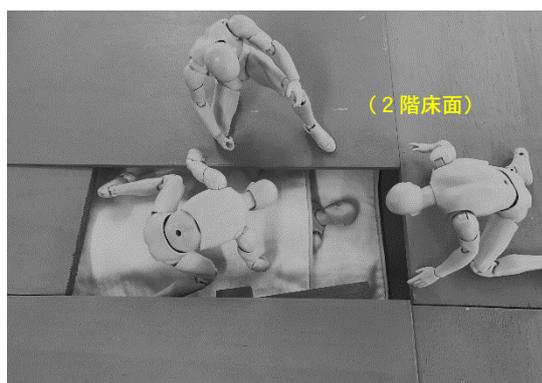
閉じ込め空間の作業スペース	2人程度が作業可能
体 位	仰臥位
要救助者の下部	布団
挟まれ状況	挟まれなし ※ 掛け布団が梁に挟まれており、身動きがとれない状況
容態、負傷等	特段の異常は認められず

写真 5-34-4 閉じ込め状況[要救助者①] (模型による再現)  
※ 上から見た状況

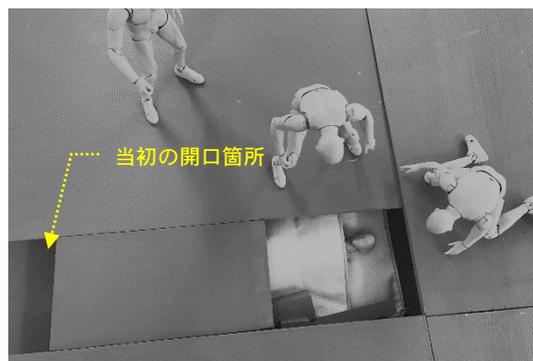
※ 要救助者の「声」を頼りに2階床面を破壊・開口したところ、要救助者の位置まで約3mの誤差があったため、再度破壊作業を実施 (写真 5-34-5)

写真 5-34-5 2階床面の破壊箇所 (模型による再現)

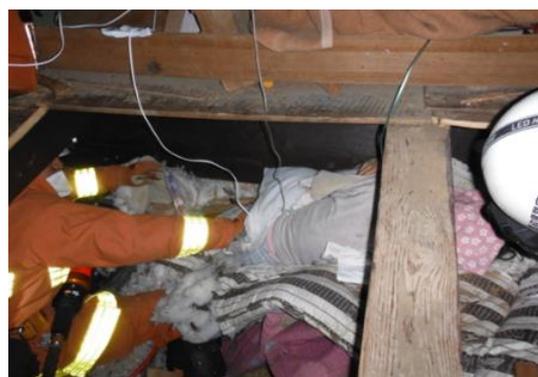
閉じ込め空間の作業スペース	3~4人程度が作業可能
体 位	側臥位
要救助者の下部	布団
挟まれ状況	梁に、左大腿部が挟まれている (写真 5-34-6)
容 態 等	・挟まれ部位に関する疼痛 [強] ・挟まれ部位以下の痺れ [強] ・寒さに関する訴え

写真 5-34-6 閉じ込め空間での作業状況[要救助者②]

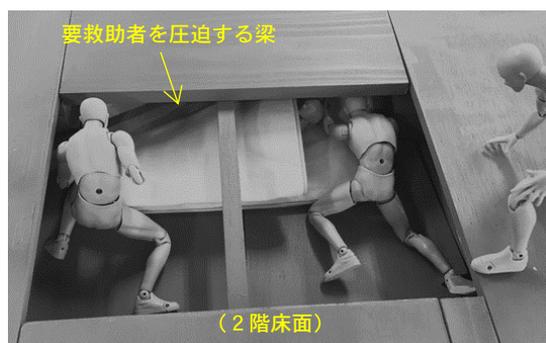
写真5-34-7 挟まれ・圧迫解除作業の状況【要救助者②】  
（模型による再現）

解除方法	挙上
主な使用資機材	ラムシリンダー、油圧式スプレッダー（計4基）
所要時間	約240分
具体的状況	<p>(1) 当初、崩落の可能性がある箇所の梁にラムシリンダーを鉛直方向に設置して安定化を図った上で、油圧式スプレッダー2基により梁の挙上を試みたが難航（写真5-34-7）</p> <p>(2) そこで、消防部隊（特別救助隊）の応援を要請し、同部隊と連携して、計4基の油圧式スプレッダーにより梁を挙上して挟まれ・圧迫を解除</p>

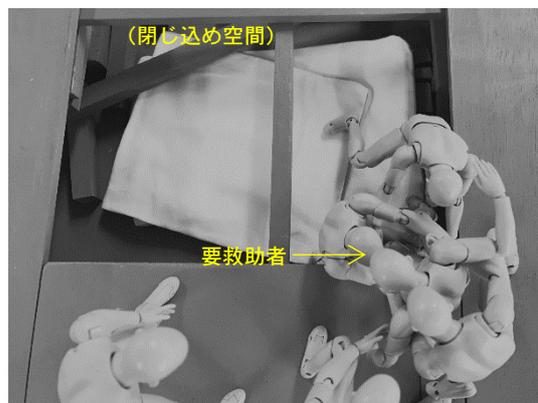
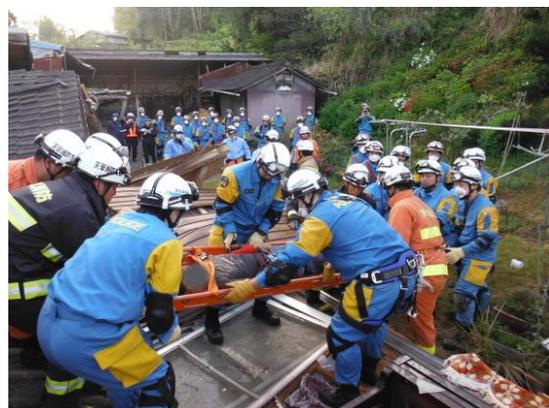
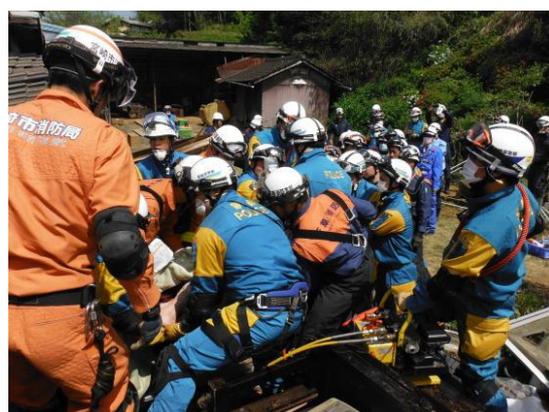
写真5-34-8 閉じ込め空間からの引上げ状況【要救助者②】  
（模型による再現）

写真5-34-9 搬出時の状況【要救助者①】

写真5-34-10 搬出時の状況【要救助者②】

搬出経路	進入経路と同一
搬出方法	要救助者を引き上げた上でバスケットストレッチャーに移乗して安全な場所へ搬出（写真5-34-8, 9, 10）
主な使用資機材	バスケットストレッチャー
所要時間	約10分（要救助者①） 約5分（要救助者②）

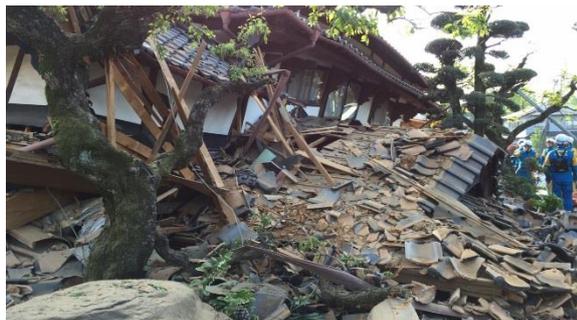
1階の屋根若しくは軒に相当する部分が接地している。もしくは接地しそうである。また、2階にも破壊がかなり及んでいる。
要救助者	① 80 歳代 女性 [生存] ② 80 歳代 男性 [心肺停止]
他機関連携	有り [消防 (救助隊等)、消防 (救急隊)、民間重機]
地域住民の協力	有り [情報提供]

写真 5-36-1 建物倒壊状況 (提供：長崎市消防局)

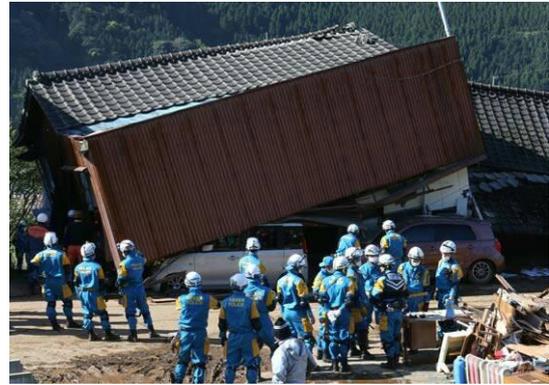
1 階の屋根若しくは軒に相当する部分が接地している。もしくは接地しそうである。また、2 階にも破壊がかなり及んでいる。
要救助者	60 歳代 女性 [心肺停止]
他機関連携	有り [消防団]
地域住民の協力	有り [情報提供]

写真 5-37-1 建物倒壊状況

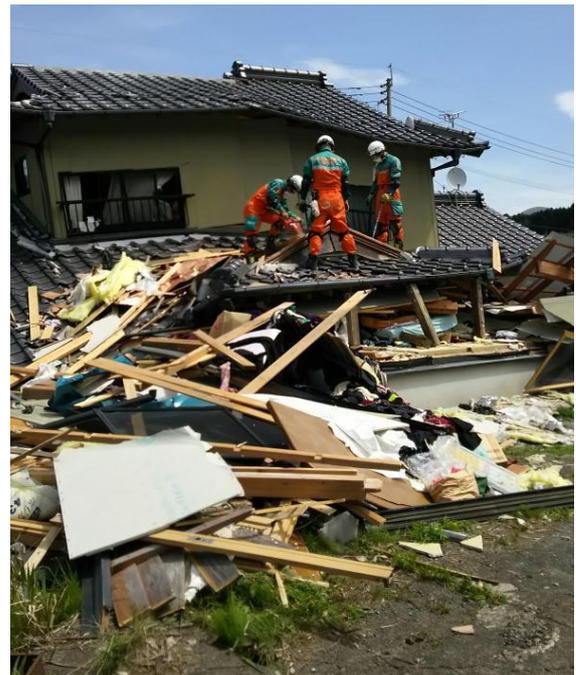
1 階の屋根若しくは軒に相当する部分が接地している。もしくは接地しそうである。また、2 階にも破壊がかなり及んでいる。
要救助者	60 歳代 女性 [心肺停止]
他機関連携	有り [消防 (救助隊等)、医師、救助犬]
地域住民の協力	有り [情報提供]

写真 5-38-1 建物倒壊状況

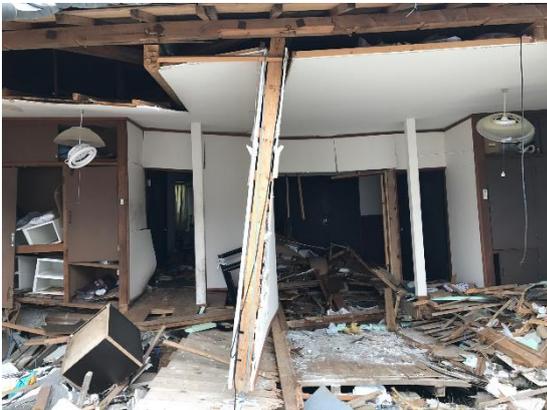
1階の屋根若しくは軒に相当する部分が接地している。もしくは接地しそうである。また、2階にも破壊がかなり及んでいる。
要救助者	① ~20歳代 男性 [生存] ② ~20歳代 男性 [生存]
他機関連携	有り [消防団]
地域住民の協力	有り [情報提供、資機材調達]

写真 5-39-1 建物倒壊状況（平成 28 年 10 月 26 日撮影）
