# 自動運転車事故調査報告書

パラリンピック選手村内中型バスの接触事故（東京都中央区）

令和5年9月5日

調査番号 : R04-01  
車 両 : 中型バス  
事故の種類 : 接触事故  
発生日時 : 令和3年8月26日 13時58分頃  
発生場所 : 東京都中央区晴海5丁目6番PARK街区10号棟先 路上

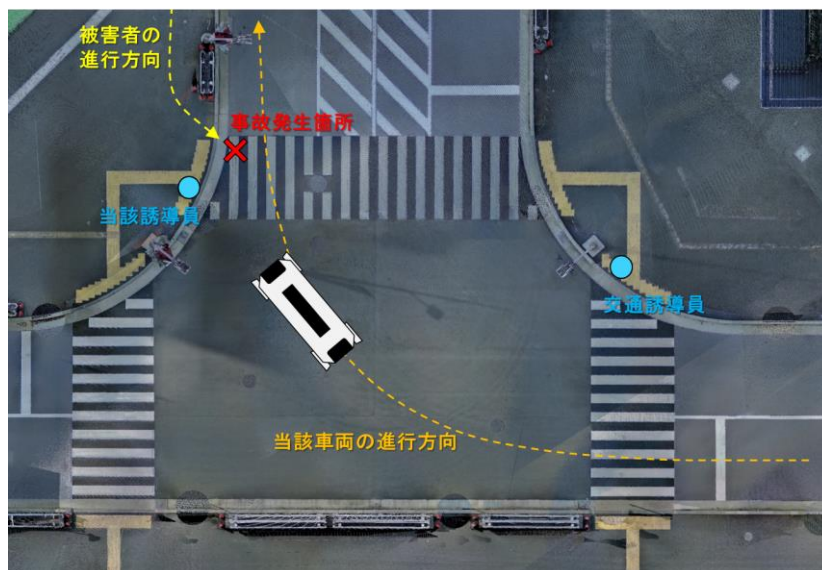
図1 事故概要図

令和3年8月26日13時58分頃、東京オリンピック・パラリンピック選手村内において、あらかじめ設定されたルート（以下「運行ルート」という。）を巡回し、移動サービスを行っていた中型バス（道路交通法上の中型自動車であり、運転自動化技術を利用した特別装置自動車。以下「巡回バス」という。）が、交通誘導員（以下「当該誘導員」という。）による誘導が行われていた信号のない丁字路交差点（以下「当該交差点」という。）に進入、右折している時に視覚に障がいを持つ歩行者（以下「被害者」という。）と当該車両の左側面が接触する事故が発生した（図1）。

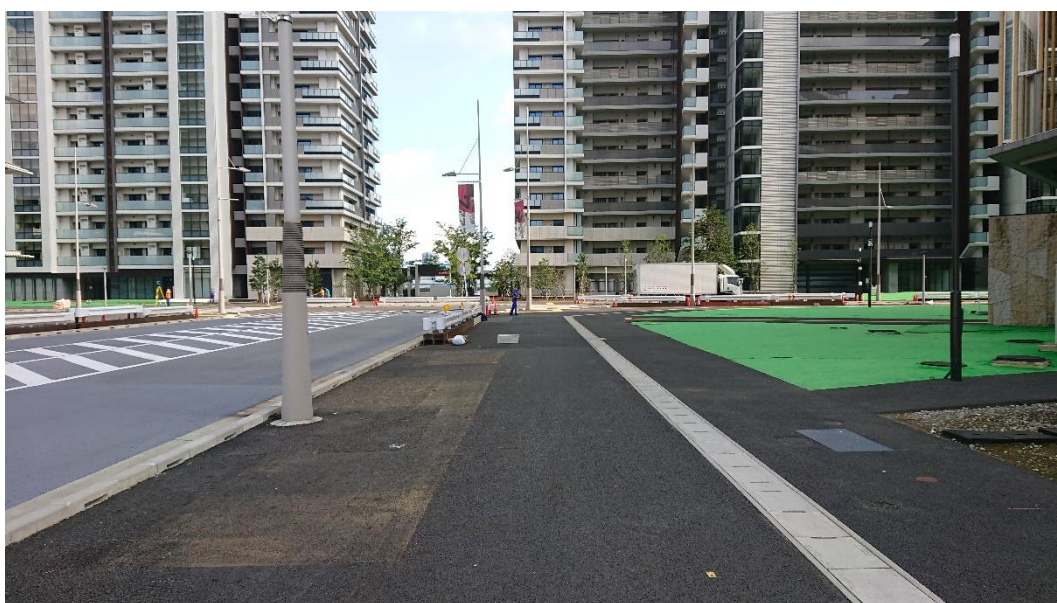
当該交差点付近の誘導用ブロックは、各横断歩道の接続部に既設されていたほか、歩道の一部区間に仮設されていた（図 9、図 10）。また、被害者が当該事故の発生前に歩行していた歩道上には誘導ブロックが設置されていなかった（図 11）が、誘導用ブロックの設置の考え方に関しては大会前に国際パラリンピック委員会との間で合意しており、パラリンピック選手村開村前に実施された現地確認でも問題点の指摘はなかった。

図 11 被害者が歩行していた歩道の状況 (写真③)

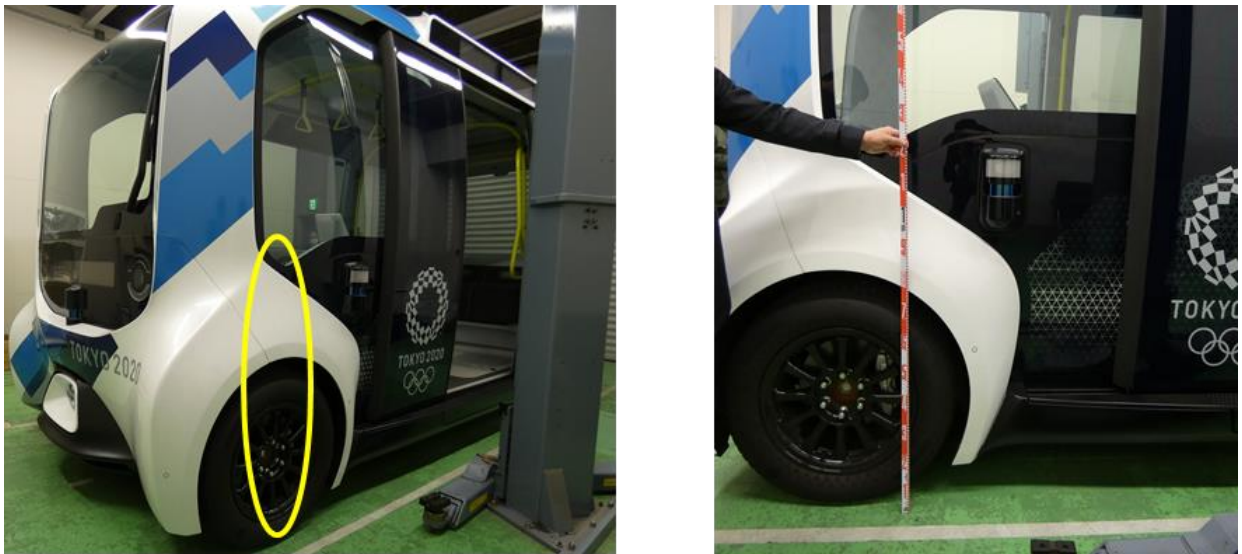
図 17 当該車両と被害者の接触推定箇所

当該車両を調査した結果、接触による車体の損傷は認められなかった。自動車製作者から提供された車載カメラの映像から推定される、当該車両と被害者の接触箇所の範囲について、図 17 に示す。

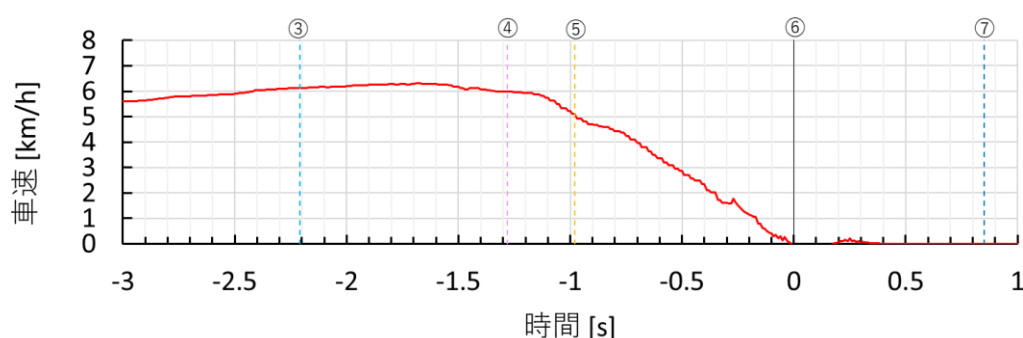
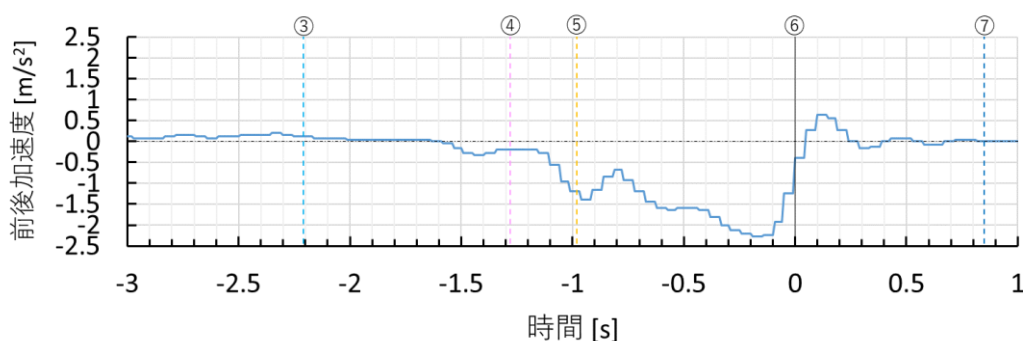
図 18 車速（拡大）

ここで、「緊急停止」スイッチの操作により作動する緊急ブレーキは、巡回バスの運転システムによる車両運動制御（⑤緊急ブレーキの開始指令発出）により作動していたため、⑦の操作と同等の減速は⑤の開始指令発出により行われていた。

なお、図 18 において、当該車両は運転者操作（③「SLOW DOWN」スイッチの操作）を行った約-2.2 秒時点から約-1.6 秒までの間は約 6.1km/h から約 6.3km/h に速度が上昇し、その後、約-1.6 秒時点から車速が低下している。当該車両の速度が低下し始めるまでに約 0.6 秒の時間を要する理由として、以下のことが考えられる。通常運行時にも使用される「SLOW DOWN」スイッチの操作が行われた時の巡回バスの運転システムによる車両運動制御においては、急な加速度の変動による乗客への影響を少なくするため、加速から徐々に減速へ転じるよう、目標とする加速度をなめらかに変化させており、その結果、実際に作動する制動力もなめらかに変化をさせる仕組みとなっていた。上記の約 0.6 秒の間に起こる事象として、モータートルクの減少やブレーキ油圧の上昇などが考えられる。具体的には、図 18 において、当該車両は運転者操作（③「SLOW DOWN」スイッチの操作）が行われた約-2.2 秒まで加速中であり、運転者操作（③「SLOW DOWN」スイッチの操作）によって加速から減速に指令信号が切り替わることでモータートルクが減少して図 19 に示すとおり加速度が下がって 0 になり、ブレーキ油圧の上昇によりブレーキが利き始めて減速を始めるまで約 0.6 秒の時間を要することになったと考えられる。

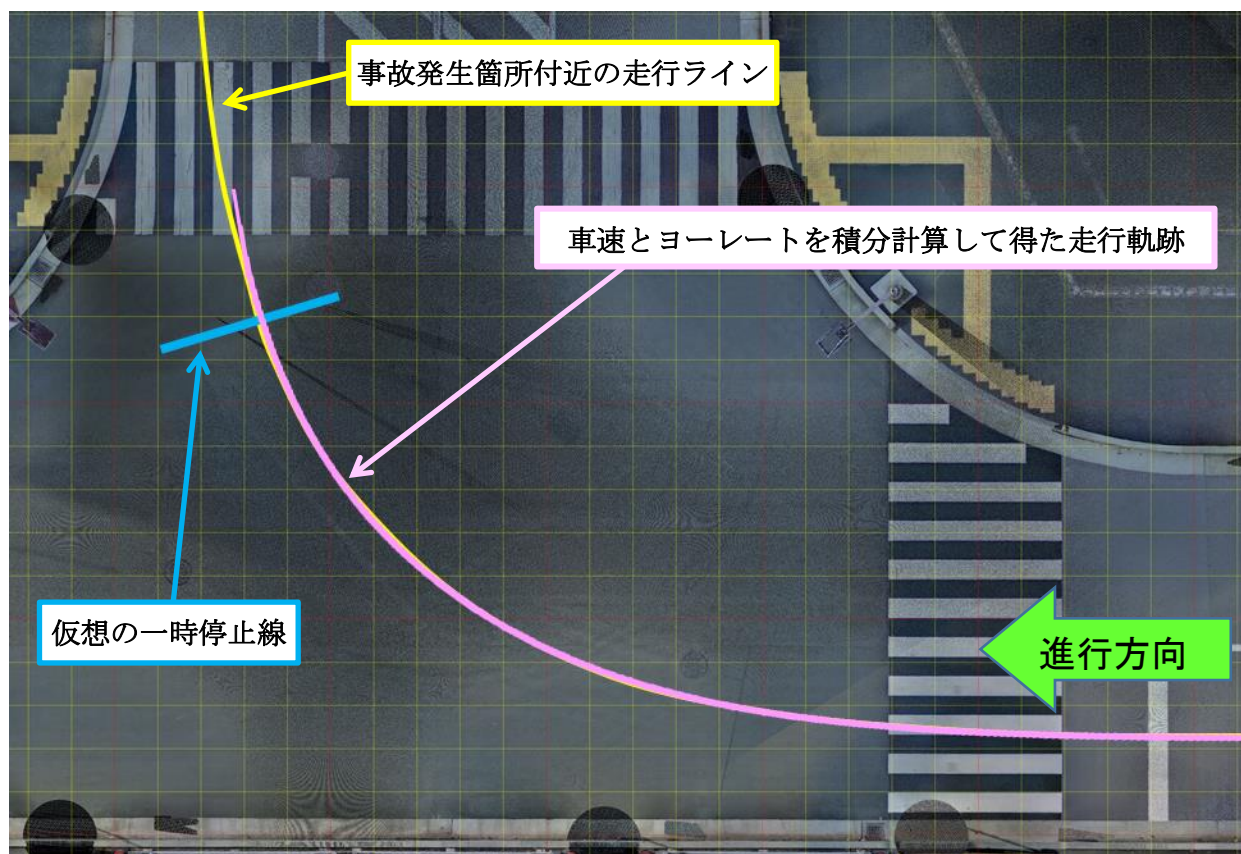
図 20 当該事故発生時における当該車両の走行軌跡の推定結果

この推定結果を図 20 に示す。また、図 20 には図 5 のあらかじめ設定された走行ラインを重ねている。図 20 に示すように、走行軌跡の推定結果（ピンクライン）とあらかじめ設定された走行ライン（黄色ライン）は、ある程度の差はあるものの概ね同様の傾向を示した。なお、横断歩道付近におけるこれらの差は、図 16 の約 1 秒付近から約 0 秒までヨーレートの波形が短時間振動していることが影響していると考えられ、この振動はブレーキが作動したため生じたものと考えられる。

このことから、当該事故の発生前後において、当該車両は走行ラインをほぼ設定どおりに走行していたと考えられる。

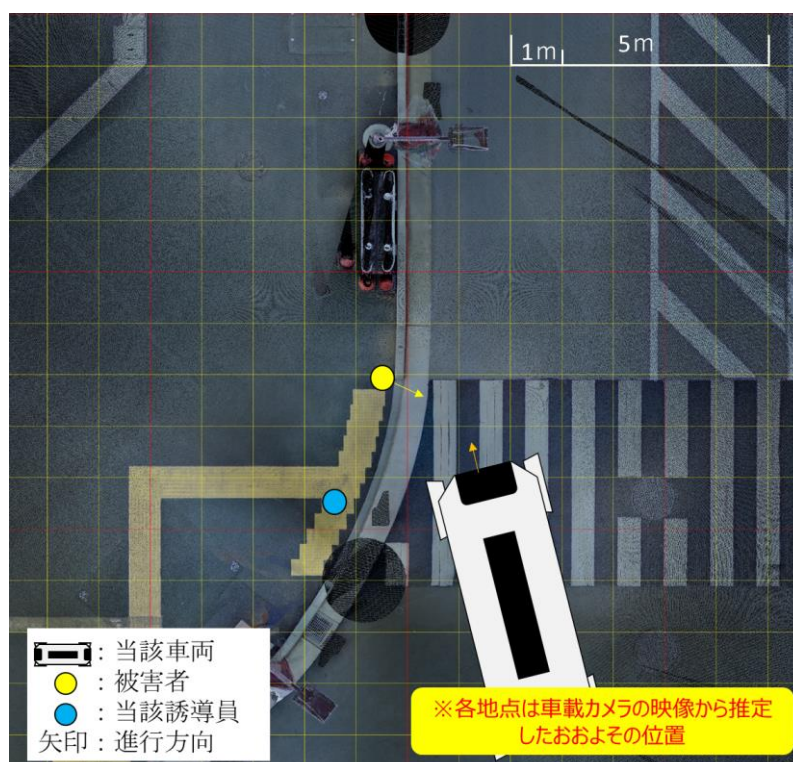
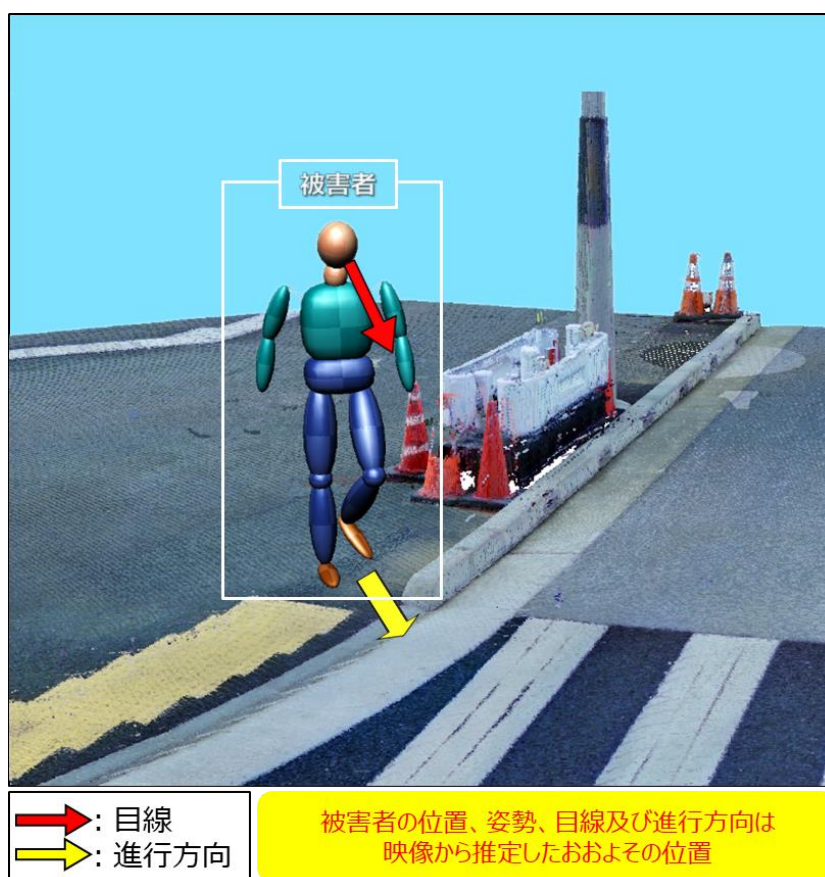
①について、当該車両が地点③（当該車両が停止直前に再発進）で停止直前に再発進した時点では、被害者は図 21 の地点③（被害者が歩道上を歩行中）から地点④（被害者が横断歩道に向けて歩行中）に移動している途中であり、また、当該誘導員が停止灯を持った左手を当該車両の進行方向に向けて水平に構えていたことから、被害者が横断歩道に進入すると予測することは困難であったと考えられる。しかし、この時点で当該車両を完全に停止させ、5 秒程度の安全確認を行うことで被害者は地点④に移動するため、横断開始を予測することはできた可能性が考えられ、それに伴い被害者が横断歩道を通過するまで当該車両を停止させることができた可能性が考えられる。

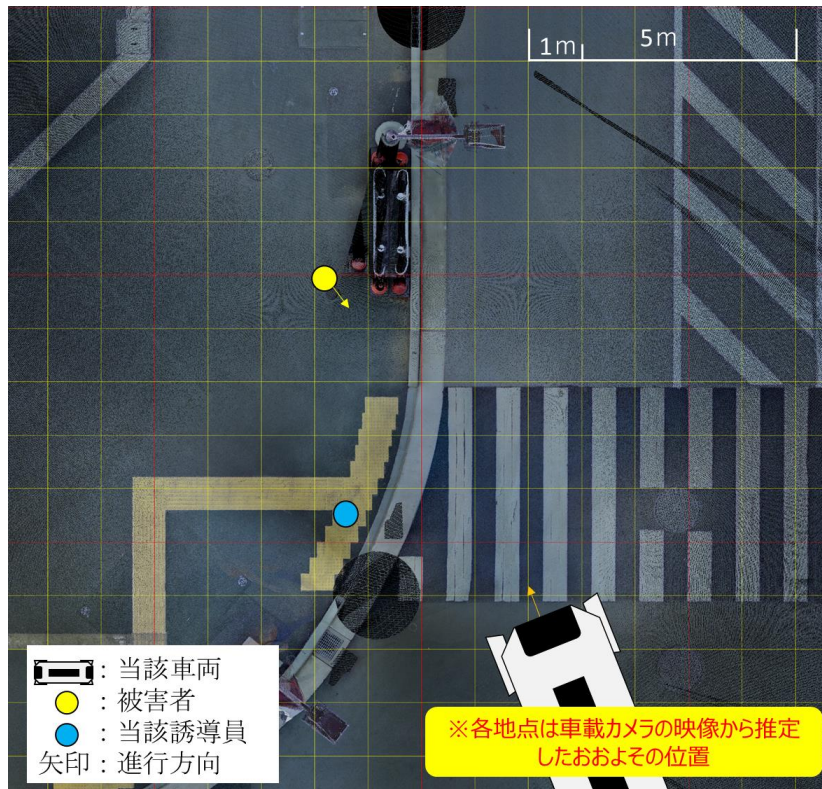
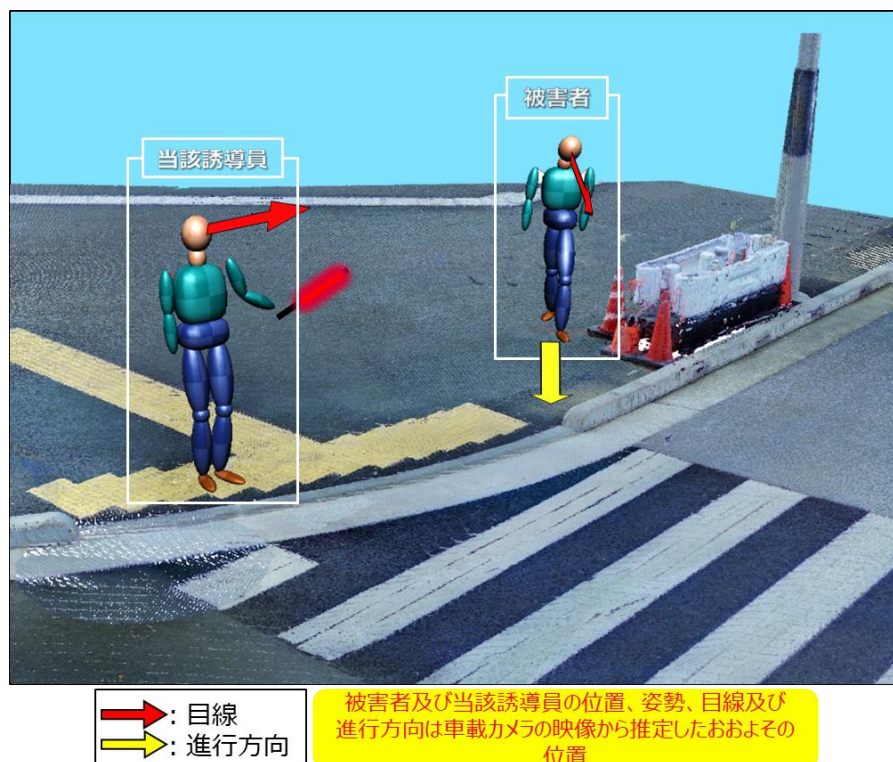
②について、当該車両が停止する約 4 秒前（地点⑩：当該車両が横断歩道に進入開始）の位置関係図と車載カメラの映像再現を図 24 と図 25 に示す。表 9 において、当該車両が停止する約 5 秒前に運転者は被害者を確認していると考えられることから、当該車両が停止する約 4 秒前の時点（地点⑩：当該車両が横断歩道に進入開始）であれば、被害者は図 24 及び図 25 に示すとおり地点④（被害者が横断歩道に向けて歩行中）から地点⑤（被害者が横断を開始）に移動している途中であるため、運転者は被害者の横断開始を予測できたと考えられ、「SLOW DOWN」スイッチ又は「緊急停止」スイッチを操作し、被害者との接触を回避することができた可能性が考えられる。

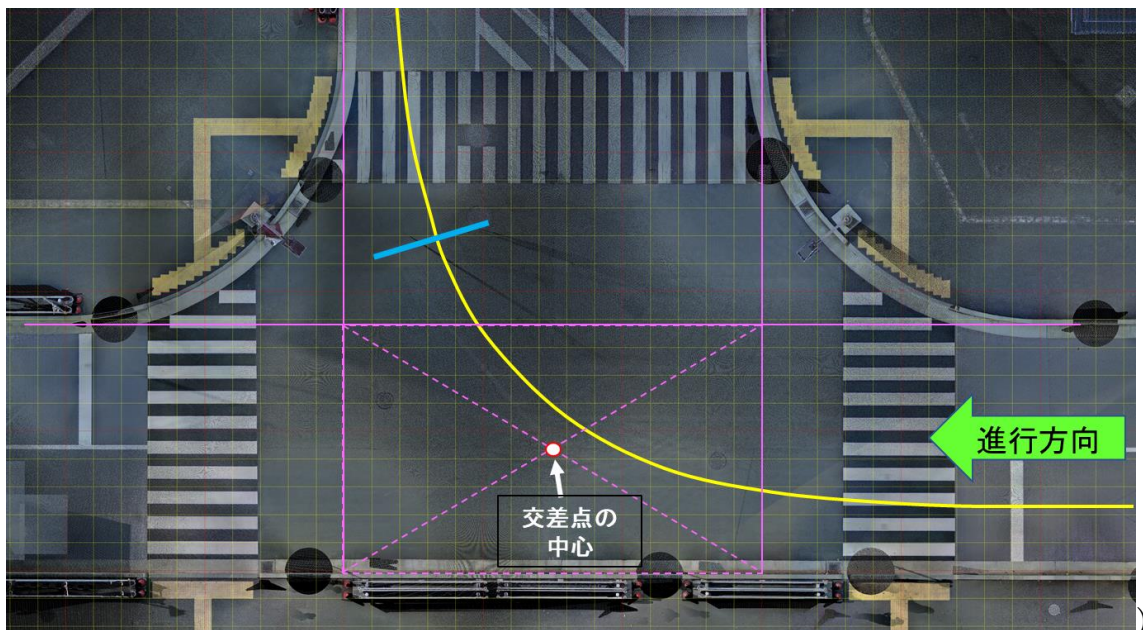
図 26 当該交差点における巡回バスの走行ラインの設定

次に、当該事故が発生した横断歩道へ進入する際の走行ラインにおいては、横断歩道を通過後に車線の左寄りを通過していることから、道路交通法第 18 条<sup>12</sup>を満たしていると認められる。

以上のことから、当該交差点における巡回バスの走行ラインは、道路交通法に則って設定されていると認められる。

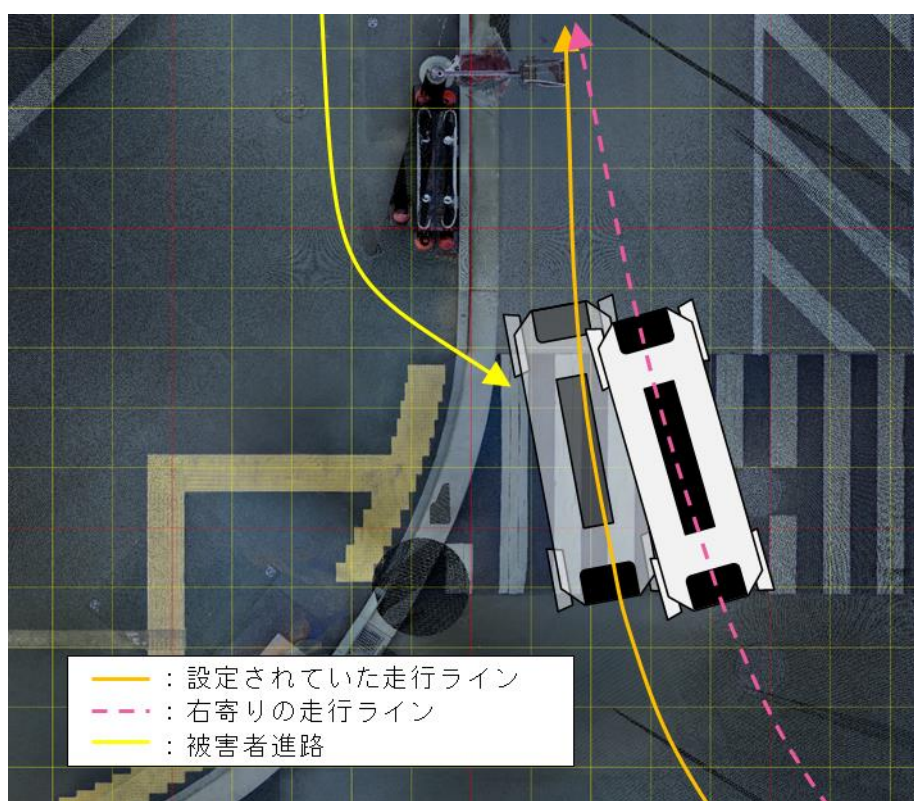
図 27 走行ラインを右寄りとした場合のイメージ図

当該事故においては、被害者が車両の左側面から接近してきたことから、仮に走行ラインを当該事故の発生箇所から右寄りとした場合について検討を行った。巡回バスが横断歩道通過後の走行車線を逸脱せず、かつ速やかに道路の左寄りを走行できる範囲内で走行ラインを右寄りとした場合のイメージ図を図 27 に示す。当該車両が右寄りの走行ラインを走行した場合であっても、当該車両は被害者の進路を妨害するように停止したと考えられるが、被害者の横断開始後の挙動は予測できないことから、当該事故の回避可能性は不明である。

しかしながら、走行ラインを右寄りにした場合、被害者が横断歩道に進入してから当該車両と接触するまでの時間に若干の余裕ができることから、被害者が当該車両の接近に気付く得た、又は当該誘導員が被害者を制止できた可能性が考えられる。
