## 第3章 調査結果

## 6. 接触時の要救助者の状況

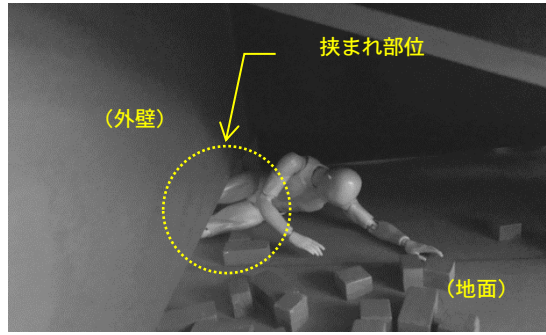
なお、中には、圧迫物を電動コンビツールで挙上する際に、アームの下部にスコップを差し込んで下方への沈み込みを防ぐ、要救助者の下部に空間を確保する際に土のうで圧迫物を安定化するなどの工夫もみられた(図3-3-42, 43、写真3-3-24, 25)。

写真 3-3-24 要救助者の挟まれ状況（事例4）（模型による再現）

図 3-3-42 電動コンピツール+スコップによる圧迫物拳上の状況（事例4）（イメージ図）

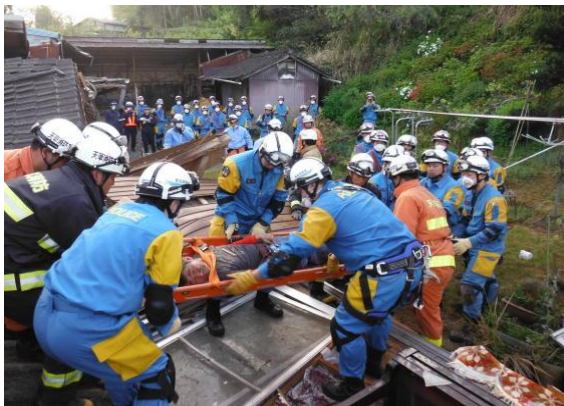
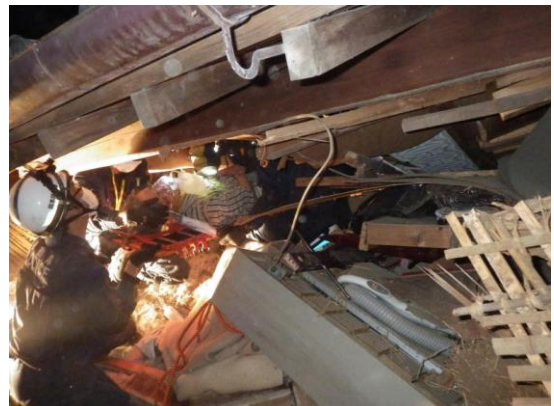
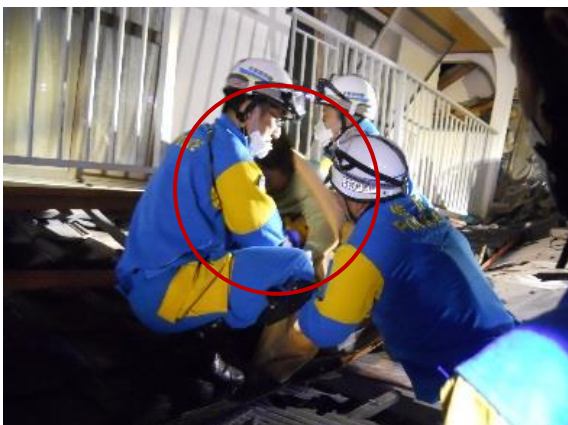
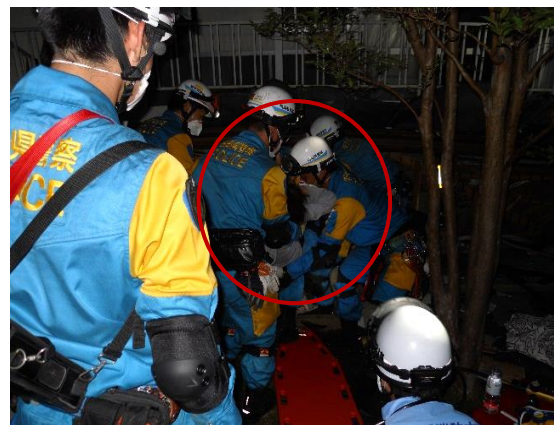
対象事例における要救助者 60 人の搬出に使用した資機材を示す (図 3-3-46)。「バスケットストレッチャー」が 14 人、「バックボード」が 10 人、「簡易担架」(少人数で活動した警察署等が現場で応急的に作成したもの)が 4 人、「ハーフスケッドストレッチャー」、「スクープストレッチャー」及び「担架」が各 1 人であった。一方、「資機材使用なし(抱え搬送)」(要救助者を隊員が脇等を抱えて搬出したもの)が 14 人、「資機材使用なし(介添え搬送)」(負傷の無い要救助者を隊員が横から支えながら搬出したもの)が 10 人、「資機材使用なし(背負い搬送)」(要救助者を背負って搬出したもの)が 4 人であり、要救助者の状態を勘案した上で資機材を使用せずに早期の搬出を選択する活動現場が少なからずあることがうかがわれる (写真 3-3-26, 27, 28, 29)。また、「その他」として、遺体収納袋、要救助者が横たわる布団・マットもあった。

写真 3-3-26 バスケットストレッチャーによる搬出状況

写真 3-3-27 バックボードによる搬出状況

写真 3-3-28 抱え搬送による搬出状況
