第4章

第4章 総括

2. 今後の課題

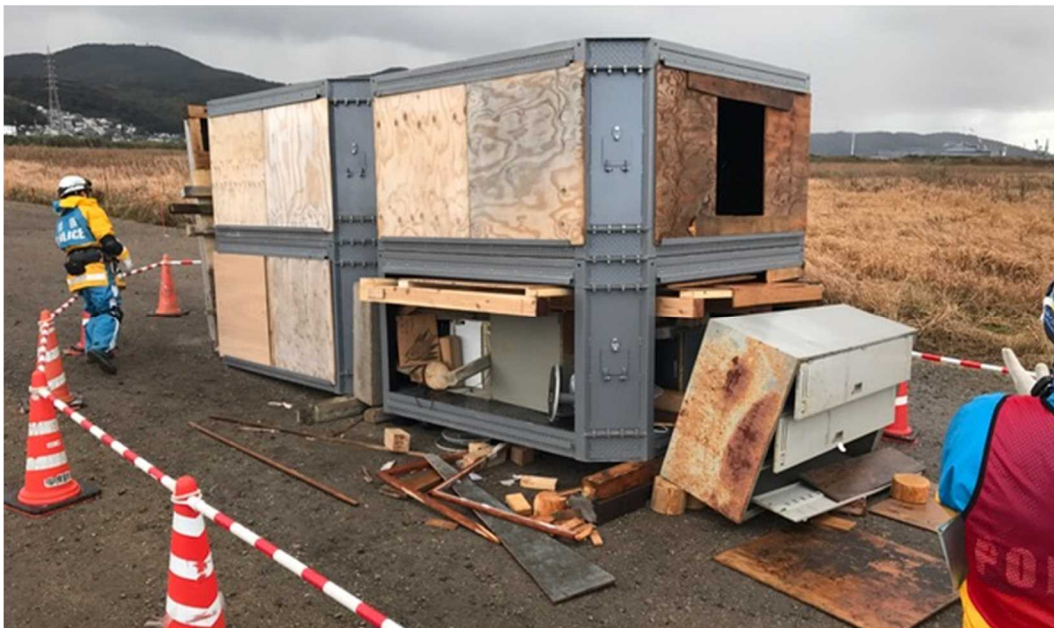
写真4-1 可変式訓練ユニット

警察庁では、平成28年度から運用を開始した「近畿管区警察局災害警備訓練施設」を整備するに当たり、閉じ込め空間の救助活動を訓練するための「可変式訓練ユニット」（以下「訓練ユニット」という。）を開発した（写真4-1）。形を組み替えて様々な建物倒壊状況を安全かつ効率的に再現できるよう、建物倒壊のメカニズムを考慮して設計されており、熊本地震発生以前は訓練企画者や指導者の経験則を基に閉じ込め空間や挟まれ状況を再現していたが、本調査分析の過程で平成28年度の広域緊急援助隊合同訓練が管区警察局単位で随時実施されたことから、ヒアリング等により順次判明した事項を訓練の状況設定に反映した。

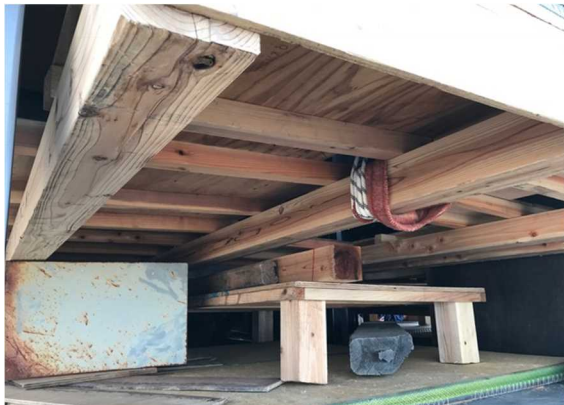
写真 4-2 閉じ込め空間の状況（訓練ユニット内部）

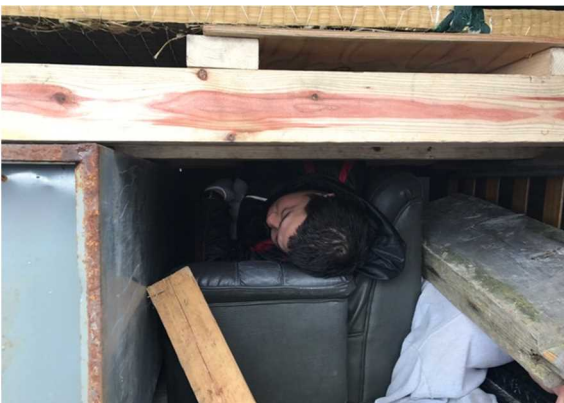
写真 4-4 要救助者の挟まれ状況

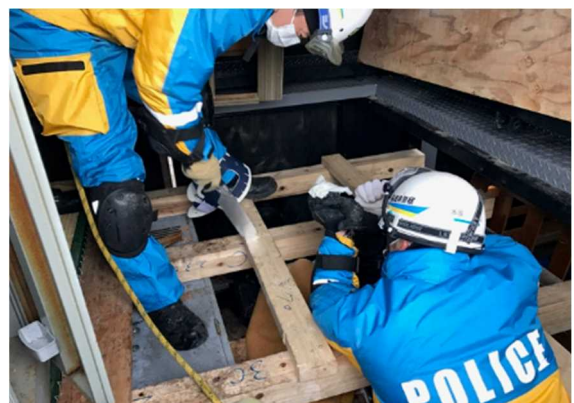
写真 4-5 床面破壊排除作業の状況

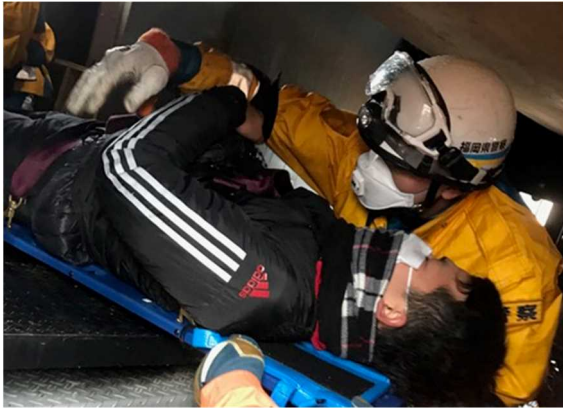
写真 4-6 倒壊建物内からの搬出状況
