「運転支援機能が搭載されているから、安心」ではありません！！

【参考】 米国国家運輸安全委員会による事故報告書の概要

A車の事故に関する報告書（2019年8月22日付）^{注1}の内容

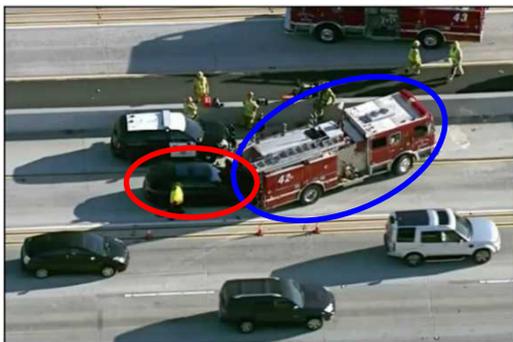
2018年1月22日（月）午前8時40分頃（現地時間）、米国カリフォルニア州の州間高速道路405のHOV車線^{注2}において、ADAS（先進安全運転支援システム）を搭載したA車が、別件事故処理のため停車中のハイウェイパトロール車両に追突した。事故直前、A車の前方車両が当該パトロール車両を避けるため車線変更した後、A車は加速し、31mph（約50km/h）で当該パトロール車両（当時、無人）に追突したもので、負傷者はなく、衝突時、A車はADASが作動中であった。

図1 事故現場

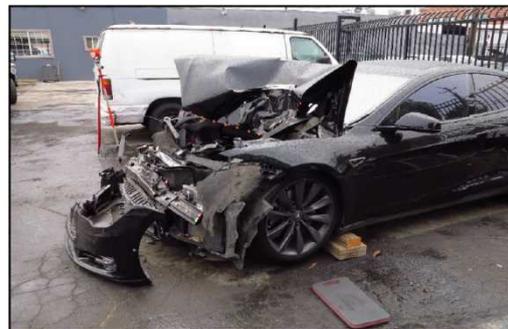
図2 事故により破損したA車

NTSBは、「運転者が運転操作に注意を向けていれば、衝突を回避する又は衝突被害を軽減する措置がとれたであろう」としており、事故の原因を、「運転者が、ADASに対する不注意及び過信により、走行経路上の静止車両(ハイウェイパトロール車両)への対処を行わなかったこと並びに車両製造者のガイダンス及び警告に従わずにADASを使用したこと」としている。

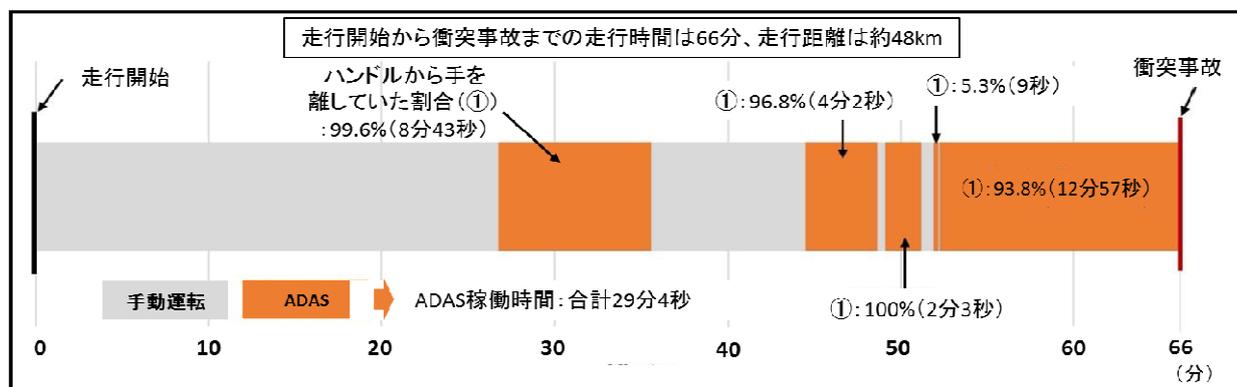
ADAS稼働時間(29分4秒)中、システムは運転者のハンドル操作を検知しておらず、運転者がハンドルに手を添えているのを検知した時間は僅か78秒であった(図3及び図4)。

図3 車両制御状況

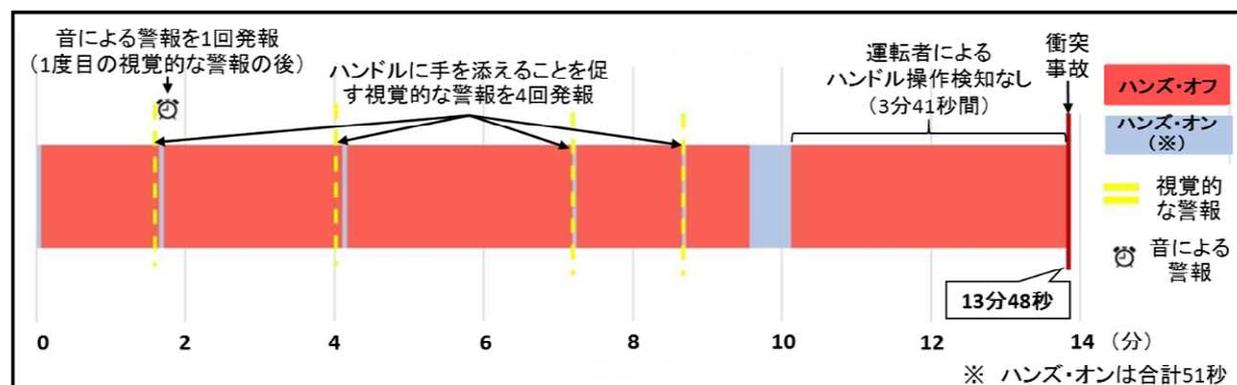
図4 衝突事故直前のADAS作動時(約14分間)の状況
