# 自動運転車事故調査報告書

パラリンピック選手村内中型バスの接触事故（東京都中央区）

令和5年9月5日

調査番号 : R04-01  
車 両 : 中型バス  
事故の種類 : 接触事故  
発生日時 : 令和3年8月26日 13時58分頃  
発生場所 : 東京都中央区晴海5丁目6番PARK街区10号棟先 路上

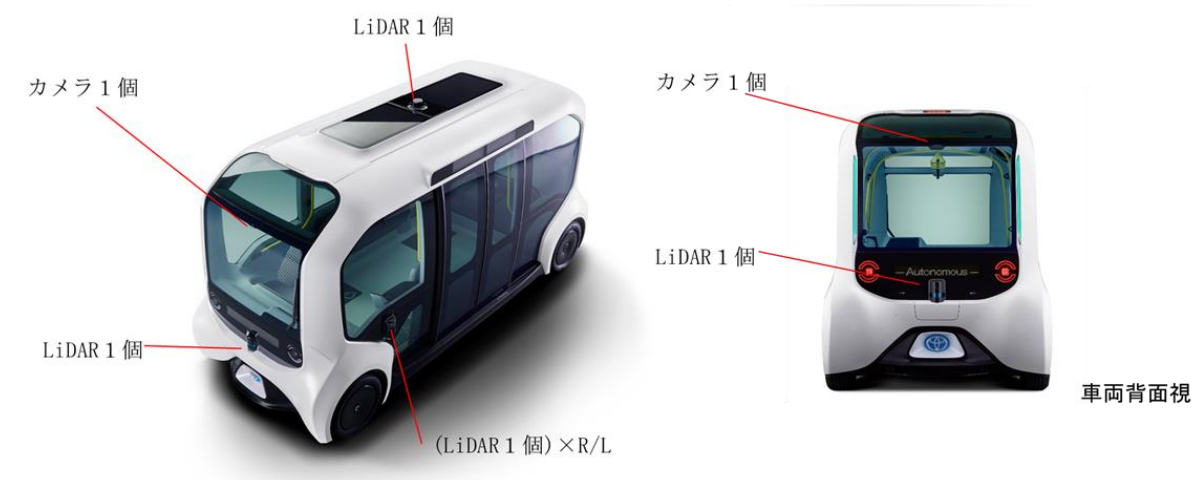
図 2 巡回バスに搭載されていたセンサー等

- ・ 全長 5.255m、全幅 2.065m、全高 2.760m、軸距 4.000m、最高速度 19km/h、運転者を含む定員 14 名（運用上の定員）の電気自動車であった。
- ・ 通常のハンドル・ブレーキと異なる特別な装置で操作する、特別装置自動車であった。
- ・ 令和 2 年 7 月 30 日付で中部運輸局より道路運送車両の保安基準第 55 条の規定に基づく基準緩和認定を受けている。
- ・ 巡回バスに搭載されていたセンサー等を図 2 に示す。
- ・ 巡回バスには図 3 に示す「GO」及び「SLOW DOWN」並びに「緊急停止」の各スイッチが搭載されていた。「GO」及び「SLOW DOWN」はタッチパネル内に表示されたスイッチであり、「緊急停止」は物理的構造のスイッチである。ここで、図 3 に示す「GO」及び「SLOW DOWN」の画面は、必要に応じて切り替わる。詳細は、2.1.3 で述べる。
- ・ 巡回バスには、道路運送車両の保安基準第 43 条の 7 に規定する車両接近通報装置が備えられていた。

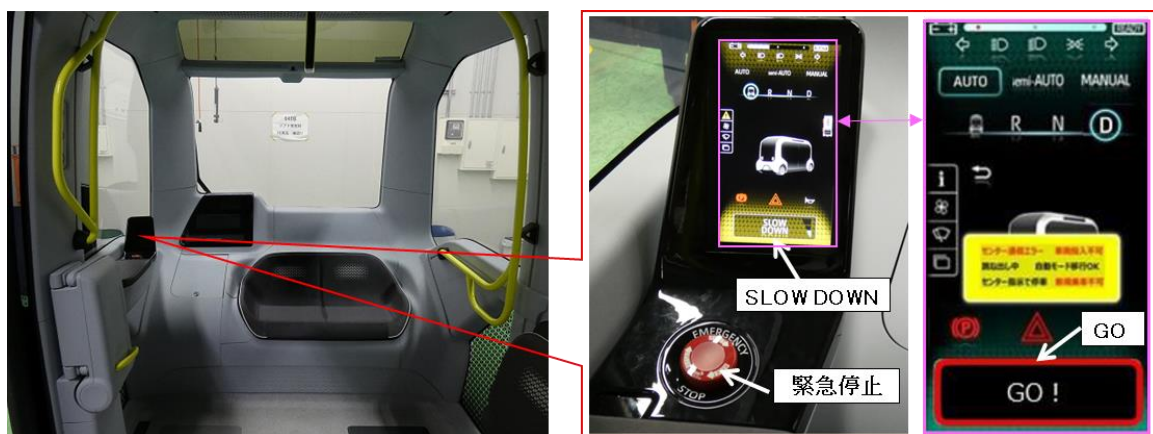
図3 「GO」及び「SLOW DOWN」並びに「緊急停止」スイッチの配置

- ・ 発進/再発進について、運転者操作は、運行を開始するとき、横断歩道上又はその周辺の歩道上に障害物を検知して停止した場合に再発進する時及び停留所で停止した場合に再発進する時に行われる。これらの発進は、図 3 に示した「GO」スイッチを操作して行われる。上記以外の場合には、巡回バスの運転システムにより発進が行われる。
- ・ 加速について、巡回バスの運転システムにより、運行ルート内の各区間で設定された速度となるように行われる。運転者操作では加速を行えない。
- ・ 減速/緊急停止については 2.1.3.3 で記載する。
- ・ 操舵について、巡回バスの運転システムにより、走行ライン上を走行するように行われる。運転者操作では操舵を行えない。

- ・ 操作パネルの「GO」スイッチをタップして発進する。
- ・ 発進する際、前方だけでなく電子ミラーで側方も安全確認する。
- ・ 障害物接近が予見されたら、「SLOW DOWN」スイッチを短押しして車速を落とし、過剰接近が予見された場合、「緊急停止」で停車する。
- ・ 「SLOW DOWN」は、歩行者の道路内への飛び出しが懸念される場合に使用する。
- ・ 横断歩道は低速にて走行するが、検知エリアが最低限の幅しかないので、未然に車速を落とすことが望ましい。
- ・ 車両挙動に異常を感じた場合（急加速・止まらない・曲がらない等）「緊急停止」スイッチを押下する。
- ・ 車両の挙動や周辺環境に異常を感じた場合（例：急加速、急減速、蛇行、オーバーラン、飛び出し）、「緊急停止」スイッチを押下し、車両を停止させる。

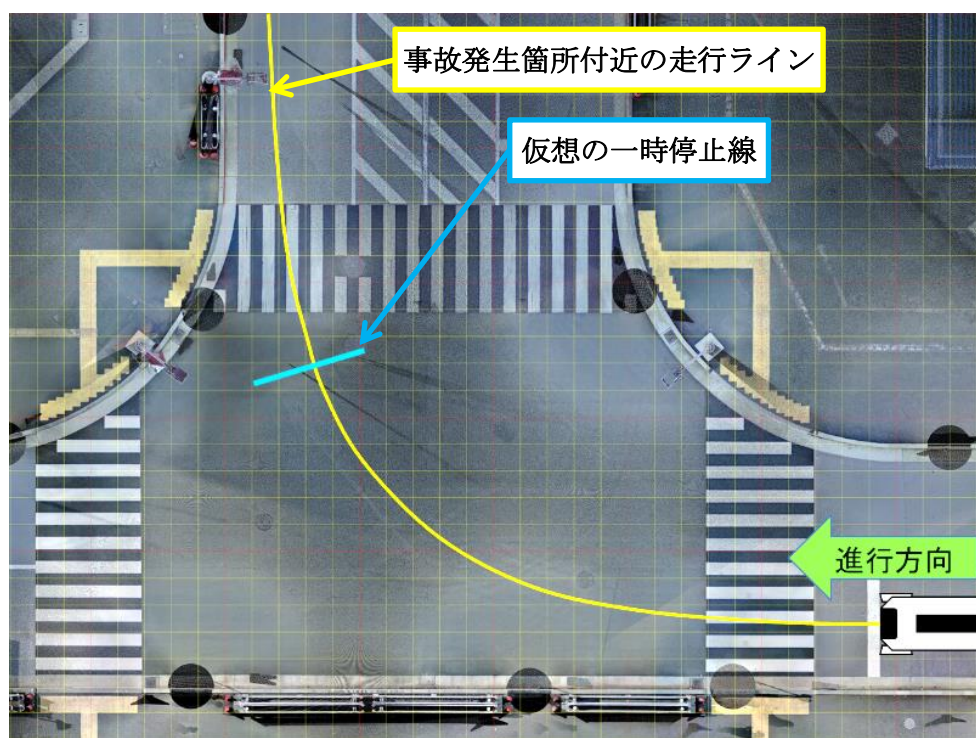
図 5 事故発生箇所付近の走行ライン

自動車製作者から提供された資料を基に作成した事故発生箇所付近の走行ライン（黄色のライン）を図5に示す。この走行ラインはあらかじめ設定されており、巡回バスは走行ライン上を走行するように設定されていた。また、青いラインは、2.1.3.3の[γ]に示す仮想の一時停止線を示す。

この推定結果を図 20 に示す。また、図 20 には図 5 のあらかじめ設定された走行ラインを重ねている。図 20 に示すように、走行軌跡の推定結果（ピンクライン）とあらかじめ設定された走行ライン（黄色ライン）は、ある程度の差はあるものの概ね同様の傾向を示した。なお、横断歩道付近におけるこれらの差は、図 16 の約 1 秒付近から約 0 秒までヨーレートの波形が短時間振動していることが影響していると考えられ、この振動はブレーキが作動したため生じたものと考えられる。

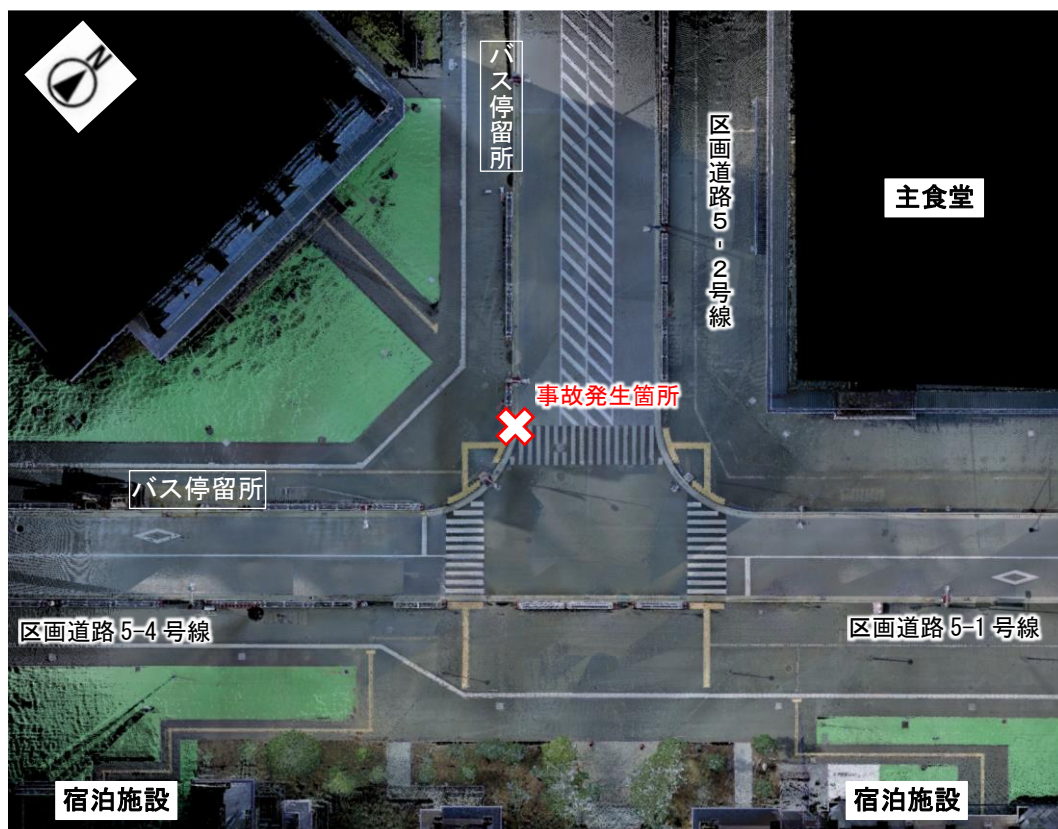
図 6 当該事故が発生した交差点

現地調査の結果から、事故発生箇所は信号機が設置されていない丁字路交差点であり、当該交差点周辺には、巡回バスの停留所、宿泊施設及び主食堂が立地されている（図 6）。当該交差点に接続する路線は、区画道路5-1号線、区画道路5-2号線及び区画道路5-4号線の3路線である。各路線は、それぞれ片側1車線のアスファルト舗装されたほぼ平坦な直線の道路である。

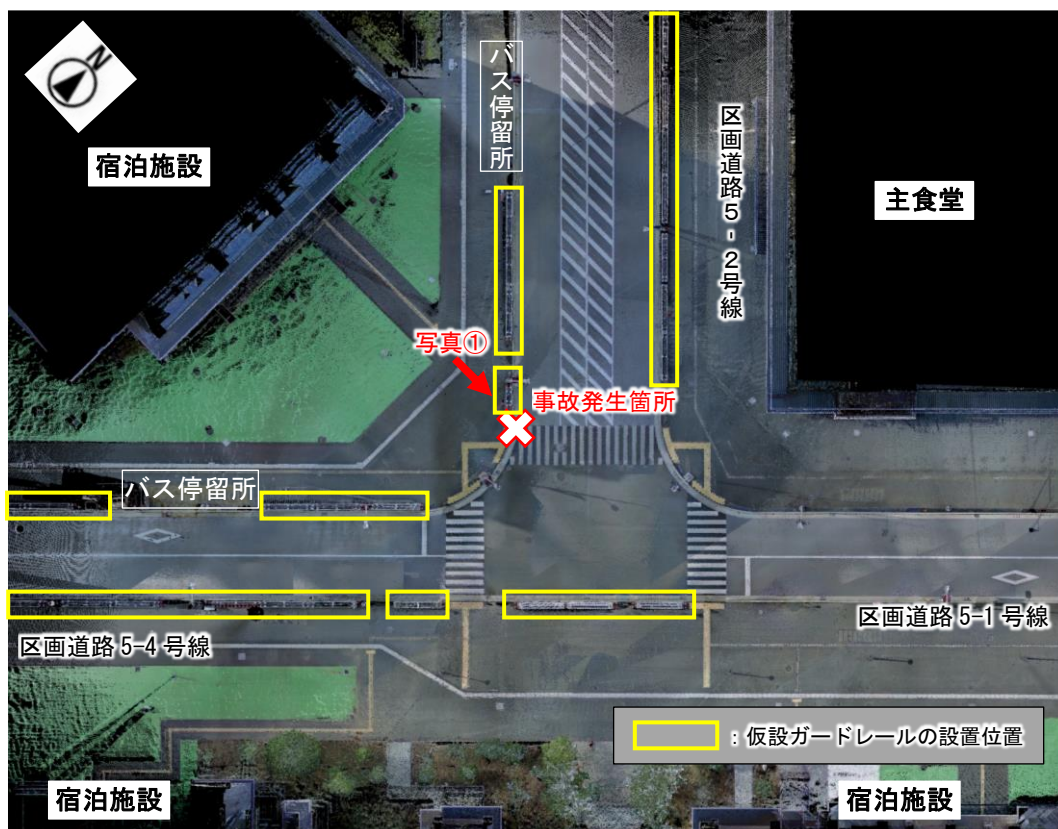
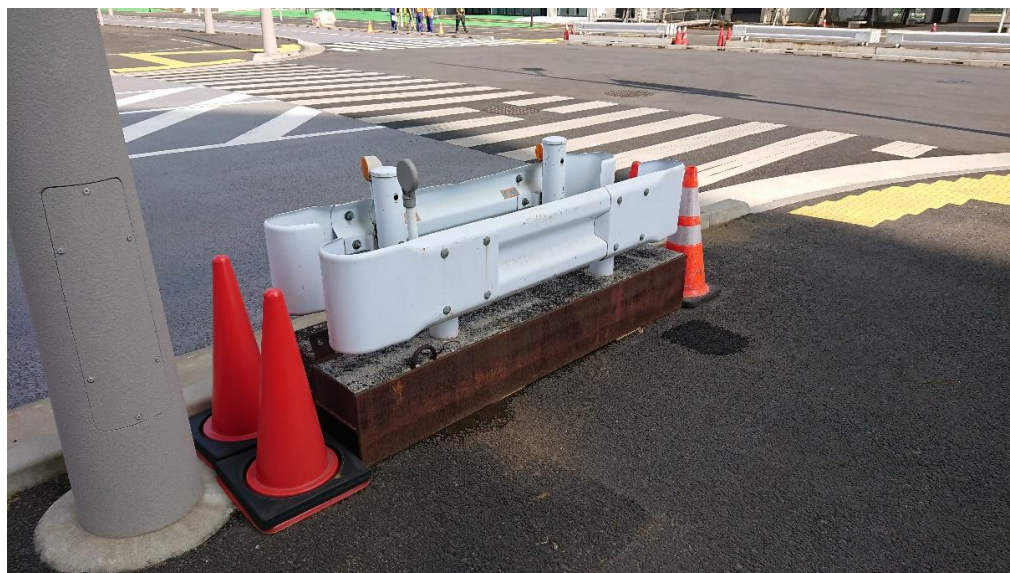
現地調査の結果及び自動車製作者から提供された当該車両の車載カメラの映像から、当該交差点に接続する3路線の歩車道境界部には、歩行者の乱横断防止を目的とした仮設ガードレールが一部設置されていた（図7、図8）。

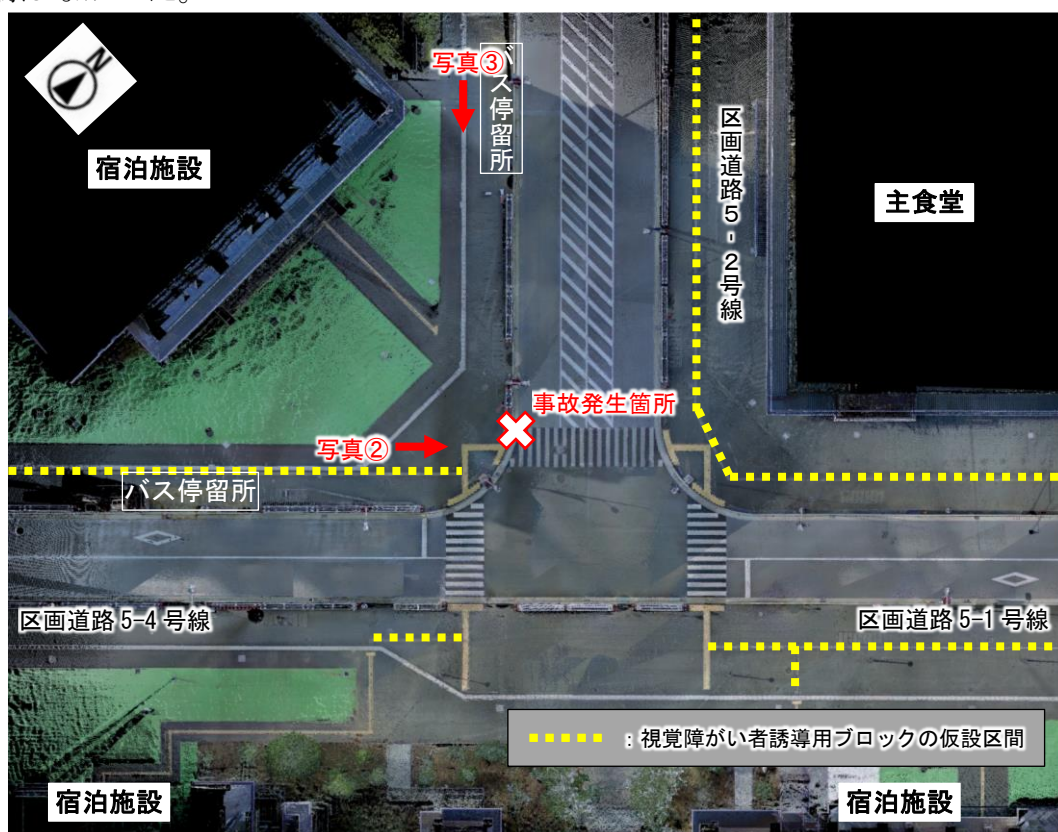
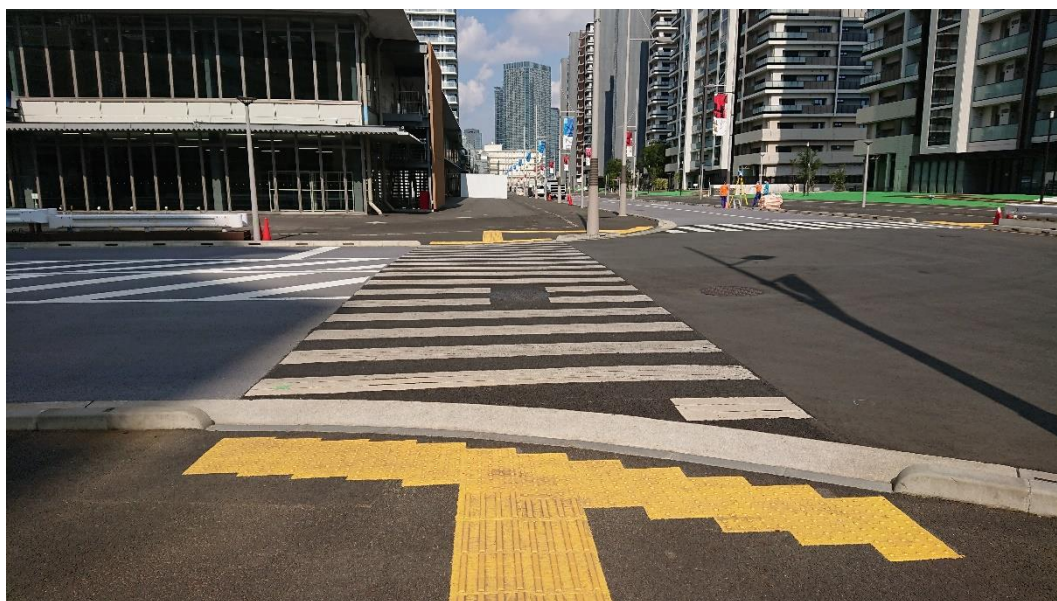
当該交差点付近の誘導用ブロックは、各横断歩道の接続部に既設されていたほか、歩道の一部区間に仮設されていた（図 9、図 10）。また、被害者が当該事故の発生前に歩行していた歩道上には誘導ブロックが設置されていなかった（図 11）が、誘導用ブロックの設置の考え方に関しては大会前に国際パラリンピック委員会との間で合意しており、パラリンピック選手村開村前に実施された現地確認でも問題点の指摘はなかった。

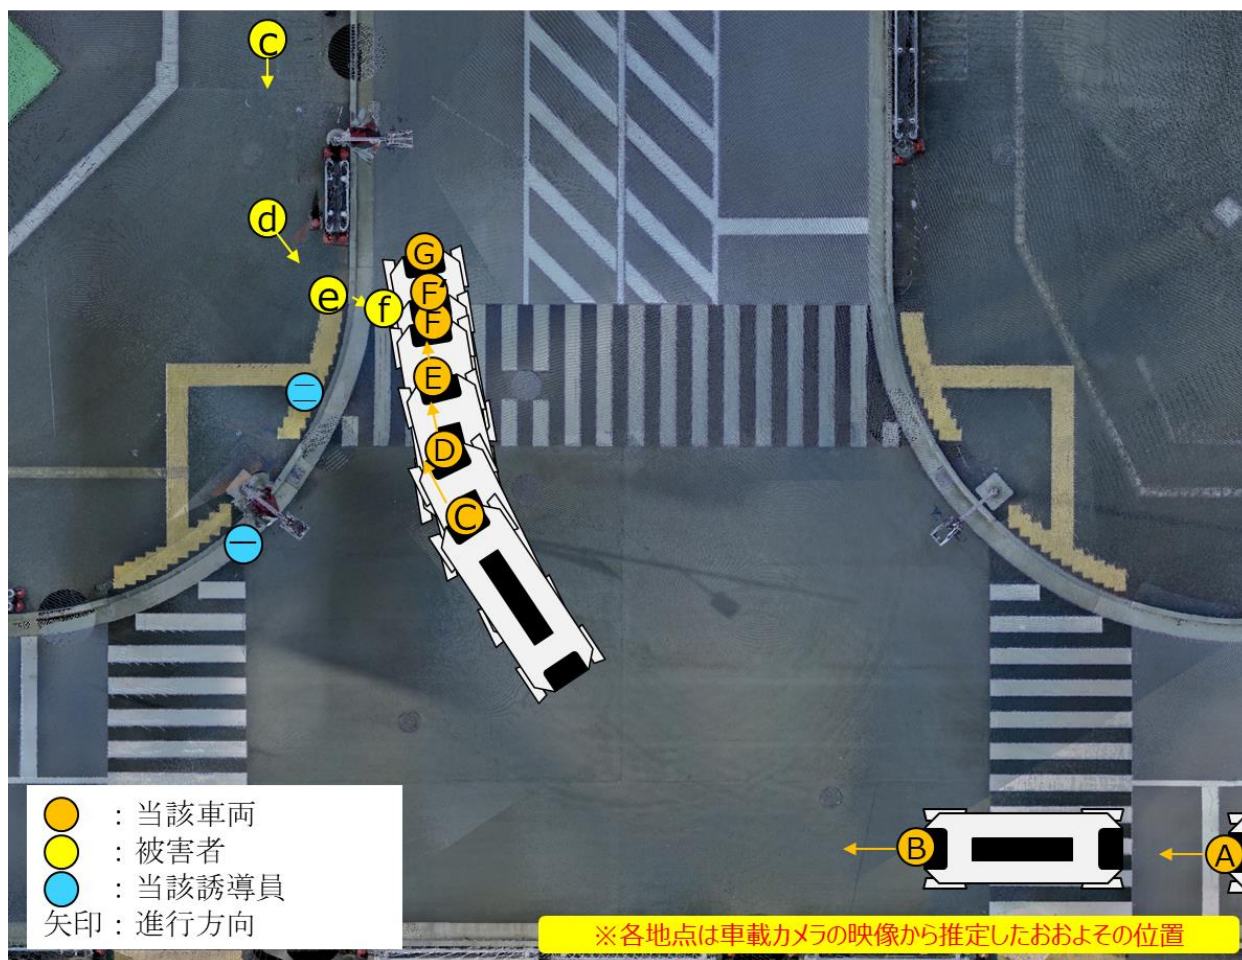
図 13 当該車両、被害者及び当該誘導員の動き

自動車製作者から提供された当該車両の CAN データ及び車載カメラの映像から、当該事故発生後に当該車両が停止した時刻を基準（0 秒）として、当該車両、運転者、被害者及び当該誘導員の状況並びに位置関係を時系列で表 9 に示す。「車両停止からの時刻」列にある①から⑦は、自動車製作者から提供された当該車両の CAN データのうち、巡回バスの運転システムによる障害物の検知機能の作動及び車両運動制御並びに運転者操作の記録から得られた情報であり、末尾に「CAN」と付記している。また、「当該車両」列にある地点①から⑥（⑥' は⑥からわずかに進んだ位置）は当該車両の位置、「被害者」列の地点③から⑤は被害者の位置、「当該誘導員」列の㊦から㊨は当該誘導員の位置をそれぞれ推定したものを示している。なお、「位置関係図」列においては黄色の丸が被害者、青色の丸が当該誘導員を示している。当該車両、被害者及び当該誘導員の位置関係をまとめ、動きとしてわかるようにしたものを図 13 に示す。

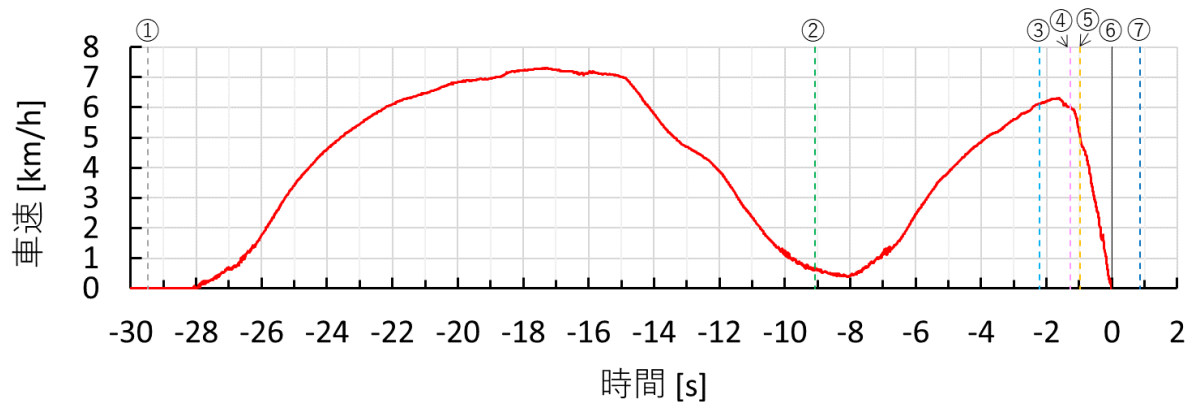
図 14 車速<sup>9</sup>

図 14 について、低速時はモーター回転角の検知結果から車速を算出している。この算出では、モーター角補正のノイズカットフィルタの影響が車速の精度に影響する。

当該車両の減速方法には、2.1.3.3 に示すように運転者操作による減速及び巡回バスの運転システムによる減速がある。表9の内容によると、当該事故の発生後に当該車両が停止した時刻を基準（0秒）として、その約2.2秒前に運転者操作（③「SLOW DOWN」スイッチの操作）が行われ、約1.3秒前に巡回バスの運転システムによる車両運動制御（④通常ブレーキの開始指令発出）、約1.0秒前に巡回バスの運転システムによる車両運動制御（⑤緊急ブレーキの開始指令発出）が行われ、当該車両が停止（⑥車両停止）した。その約0.9秒後に運転者操作（⑦「緊急停止」スイッチの操作）が行われた。それらの操作及び開始指令発出の信号が車両挙動に反映されたことを確認するため、図14の车速の0秒付近の拡大図を図18に示す。なお、図中の③から⑦が示す内容については、表9を参照のこと。

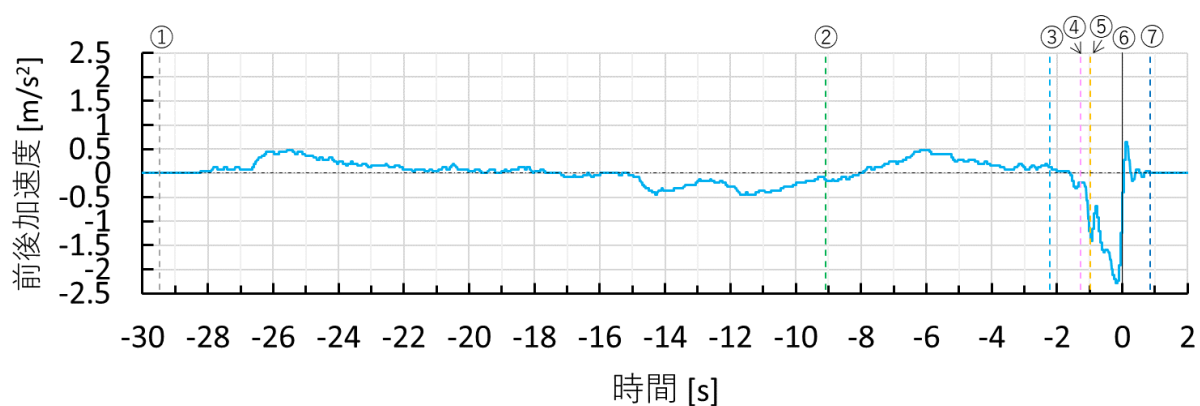
図 15 前後加速度

[γ]の横断歩道付近障害物回避のための減速機能については、当該事故の発生直前において制動の開始指令発出の信号が CAN データに記録されていないため、作動しなかったと考えられる。この理由は次のとおりと考えられる。当該事故が発生した横断歩道の手前には一時停止線が存在しないが、表 9 に示す「28 秒前」にセンサーは、[γ]の横断歩道付近障害物回避のための減速機能の作動検知エリア内に被害者とは別の障害物（歩行者又は交通誘導員）を検知し、その結果、当該車両は最大約 $-0.5\text{m/s}^2$ の前後加速度（図 15 の約-15 秒から約-9 秒まで）が生じる通常ブレーキが作動し、仮定の停止線に近づいた。次に、運転者は表 9 に示す「9 秒前」に「GO」スイッチを操作し、当該車両が完全に停止する直前に当該車両を再発進させた。このため、2.1.3.3 に示すように、[γ]の横断歩道付近障害物回避のための減速機能において、横断歩道付近の歩道上は作動検知エリア範囲外とされた。そのため、歩道上の被害者は、検知対象から除外されて、横断歩道付近障害物回避のための減速機能が作動しなかったと考えられる。なお、巡回バスの運行ルートにおいては、横断歩道への進入を意図しない歩行者又は交通誘導員が、常に横断歩道付近の歩道上の作動検知エリアに存在する場合があることが想定された。その場合、巡回バスが再発進後すぐに再度停止してしまい、前進できなくなるという減速機能の不要作動が発生する。そのため、運転者が横断歩道上及びその付近の歩道上に障害物がないか確認をして、横断歩道を安全に通過できるかを判断し、その判断に基づいて再発進させると同時に、横断歩道付近の歩道上を作動検知エリア範囲外にしたと考えられる。

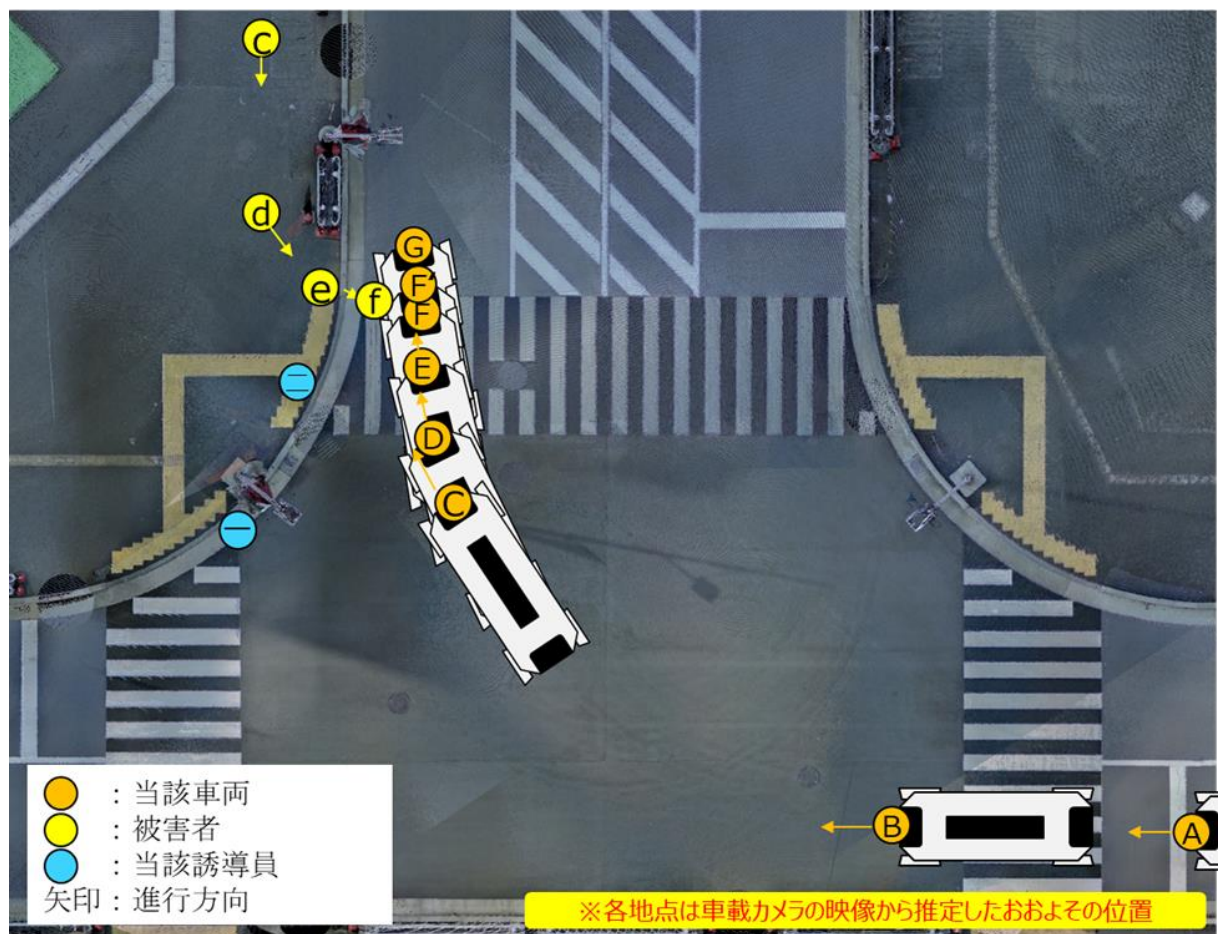
図 21 表 9 の各地点に関する情報（再掲）

2.6.2 中の表 9 に示すように、当該事故の発生後に当該車両が停止した時刻を基準（0 秒）として、その約 9 秒前（地点◎：当該車両が停止直前に再発進）において、運転者が、当該車両を停止する直前に再発進させている。（再発進後の当該車両と被害者の位置関係を把握するため、図 13 を図 21 に再掲する。）

①について、当該車両が地点③（当該車両が停止直前に再発進）で停止直前に再発進した時点では、被害者は図 21 の地点③（被害者が歩道上を歩行中）から地点④（被害者が横断歩道に向けて歩行中）に移動している途中であり、また、当該誘導員が停止灯を持った左手を当該車両の進行方向に向けて水平に構えていたことから、被害者が横断歩道に進入すると予測することは困難であったと考えられる。しかし、この時点で当該車両を完全に停止させ、5 秒程度の安全確認を行うことで被害者は地点④に移動するため、横断開始を予測することはできた可能性が考えられ、それに伴い被害者が横断歩道を通過するまで当該車両を停止させることができた可能性が考えられる。
