第3章 調査結果

第2節 活動現場の状況

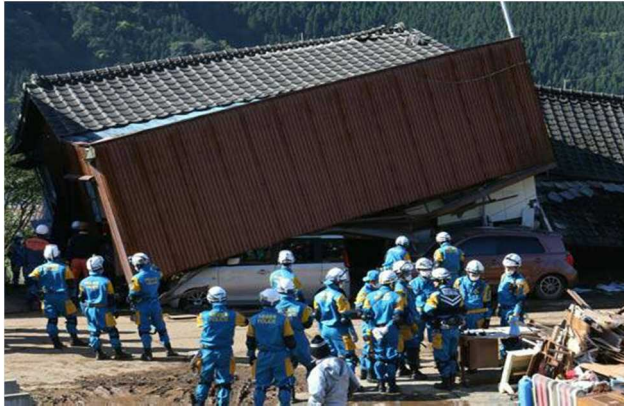
写真 3-2-1 活動現場の建物倒壊状況 (G d 5+)

対象事例における活動現場の建物倒壊状況を示す（図 3-2-9, 10、写真 3-2-1, 2）。建物被害の程度については、岡田・高井による建物破壊パターンチャート¹⁾のうち、木造建物用パターンチャートを用いて調査した（図 3-2-11）。同パターンチャートでは、建物の層崩壊はG d 5-やG d 5+といったダメージグレードで表され、こうした層崩壊が生じると死亡率が急増²⁾する。つまり、建物の層崩壊が生じるような状況では、救助活動が困難となっている可能性が高い。前震・本震ともにダメージグレードはG d 5-、G d 5+、C d 5-に集中しているところ、事例数が限定されるため確定的なことは言えないが、前震と本震の間で建物倒壊状況に大きな違いは認められなかった。また、対象事例にはそれぞれ心肺停止が多く含まれたが、ダメージグレードの違いの中で更に心肺停止が増加する傾向は認められなかった。
