付録 2

(対象事例活動結果)

事例 1 [前震]

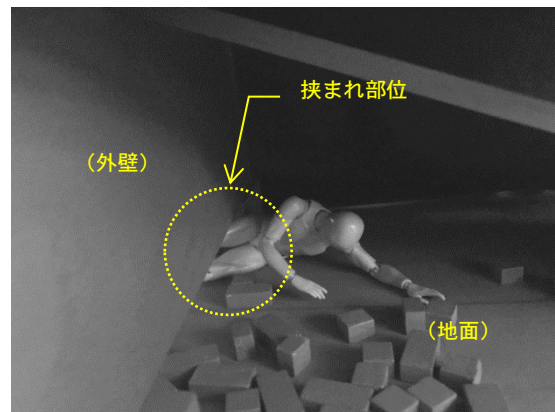
閉じ込め空間の作業スペース	4～5人が作業可能
体位	側臥位
要救助者の下部	地面
挟まれ状況	梁・外壁に、両大腿部が挟まれている
容態、負傷等	・挟まれ部位に関する疼痛 [弱] ・挟まれ部位に関するしびれ [強] ・前額部に非活動性出血 [微量]

写真 5-4-1 閉じ込め状況[要救助者①] (模型による再現)

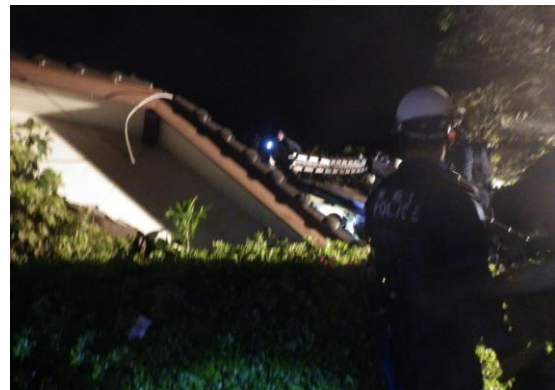
写真 5-6-1 現場到着時の状況

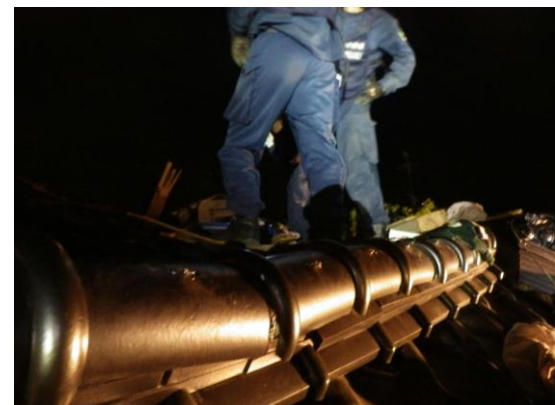
写真 5-6-2 進入箇所付近の状況

進入箇所	屋根
アプローチに伴う破壊・排除	破壊・切断 [屋根・床・梁等] 排除 [家具、畳、瓦礫]
主な使用資機材	ラムシリンダー、パール、ノコギリ、ボルトクリッパー、チェーンソー (消防団から調達)、角材 (現場で調達)
所要時間	約20分 (要救助者①) 約10分 (要救助者②) 約90分 (要救助者③)

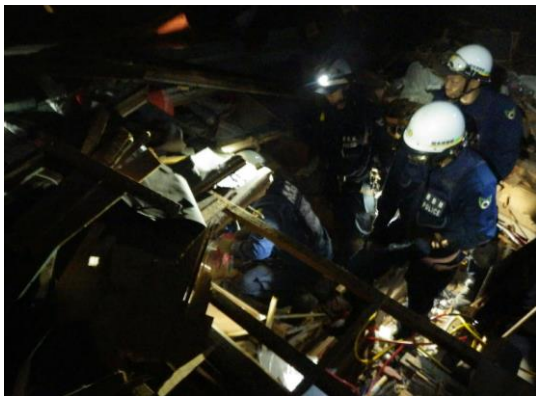
写真 5-6-5 倒壊建物内での活動状況

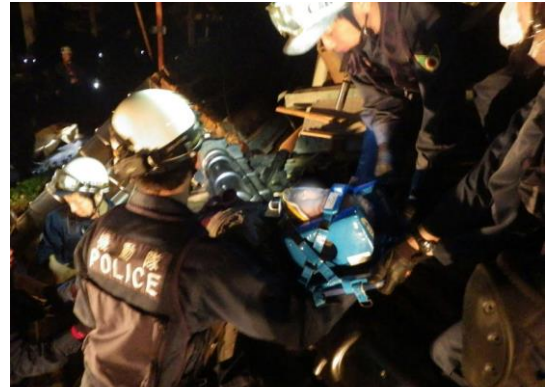
写真 5-6-6 要救助者搬出時の状況

搬出経路	進入経路と同一
搬出方法	閉じ込め空間から引き上げた後、バックボードに移乗して安全な場所へ搬出（写真 5-6-6）
主な使用資機材	バックボード
所要時間	約5分

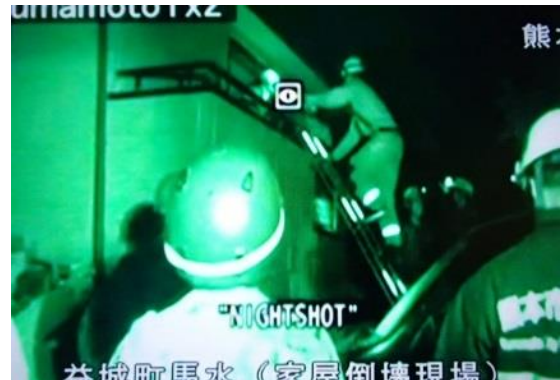
写真 5-7-1 倒壊建物への進入状況

アプローチに伴う破壊・排除	破壊・切断 [床] 排除 [家具、瓦礫]
主な使用資機材	単梯子、電動コンビツール、チェーンソー、弁慶
所要時間	約 90 分

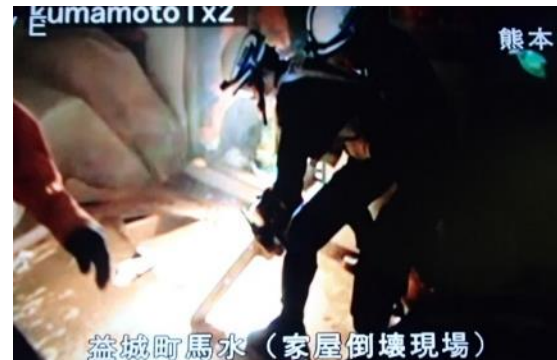
写真 5-7-2 チェーンソーによる床破壊作業の状況

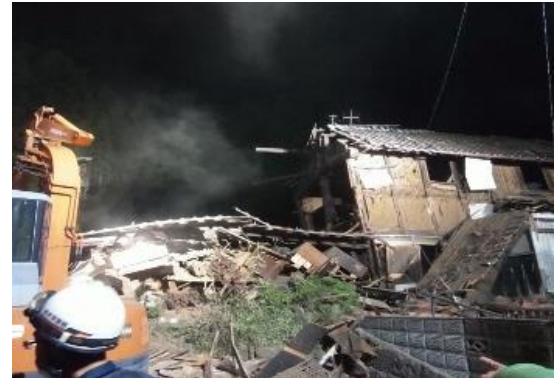
写真 5-9-1 重機との連携による破壊作業の状況

アプローチに伴う破壊・排除	破壊・切断 [屋根・外壁・窓・床] 排除 [瓦礫・家具・畳・梁材等]
主な使用資機材	チェーンソー、角材 (現場で調達) ※ 民間重機による協力を得て活動
所要時間	約 130 分

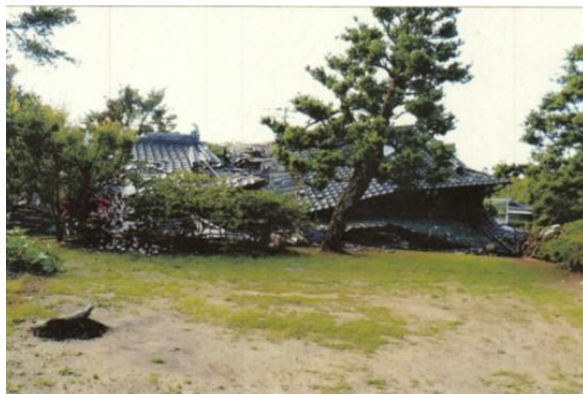
写真 5-10-1 建物倒壊状況 (提供: 現場関係者)

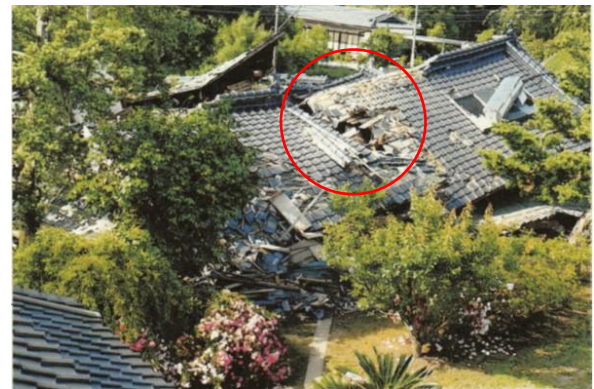
写真 5-10-2 進入箇所の状況 (提供: 現場関係者)

倒壊建物の安定化措置	実施なし
進入箇所	屋根 [崩壊箇所の隙間] ※ 倒壊建物進入後に呼び掛けを実施したところ、要救助者①及び②の、かすかな声を確認
アプローチに伴う破壊・排除	破壊・切断 [屋根] 排除 [瓦礫]
主な使用資機材	パール、ノコギリ (全て付近住民から調達)
所要時間	約10分 (要救助者①) 約10分 (要救助者②)

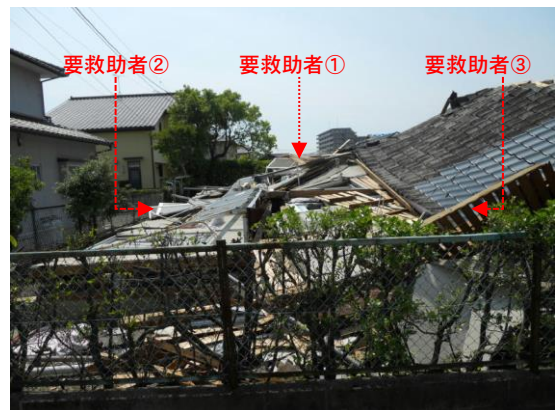
写真 5-11-1 要救助者の位置関係

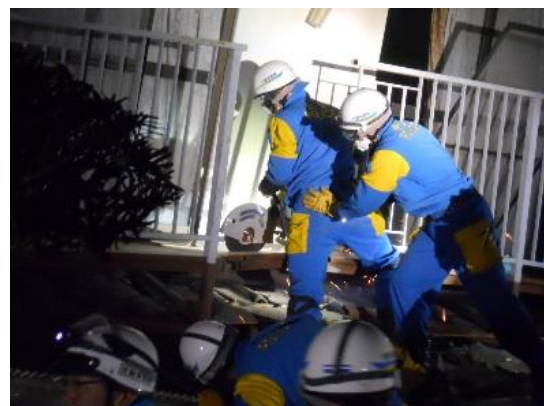
写真 5-12-2 進入箇所付近での破壊作業の状況

倒壊建物の安定化措置	倒壊建物への進入前に、崩壊の可能性がある箇所の梁に対し、救助用支柱器具及び角材を鉛直方向に設置
進入箇所	屋根 [崩落した 1 階部分の屋根]
アプローチに伴う破壊・排除	破壊・切断 [屋根・床] 排除 [瓦礫・ベランダの柵 (鉄製)]
主な使用資機材	救助用支柱器具、チェーンソー、エンジンカッター、バール、ハンマー、角材 (現場で調達)
所要時間	約 30 分 (要救助者①、②同時に接触)

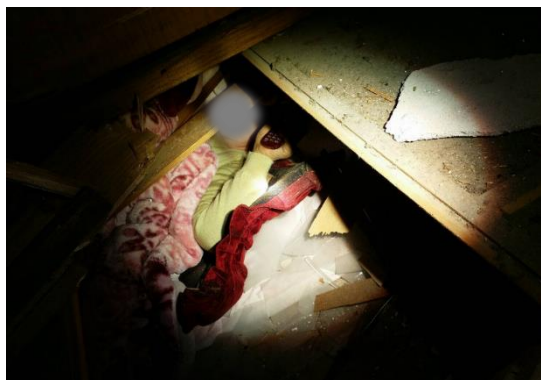
閉じ込め空間の 作業スペース	1人程度が作業可能
体位	仰臥位
要救助者の下部	不明
挟まれ状況	挟まれなし ※ 天井板が上半身を覆っていたもの、要救助者への圧迫はなし
容態等	・右肩打撲

写真 5-12-3 閉じ込め状況

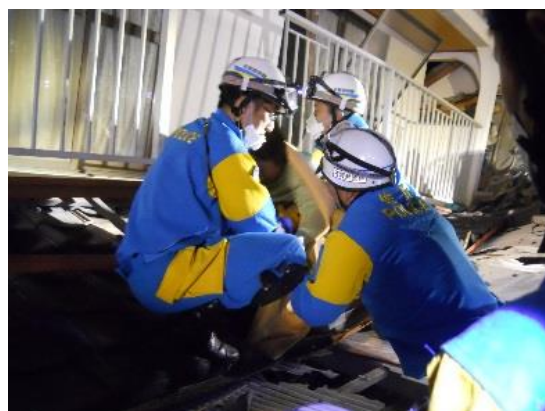
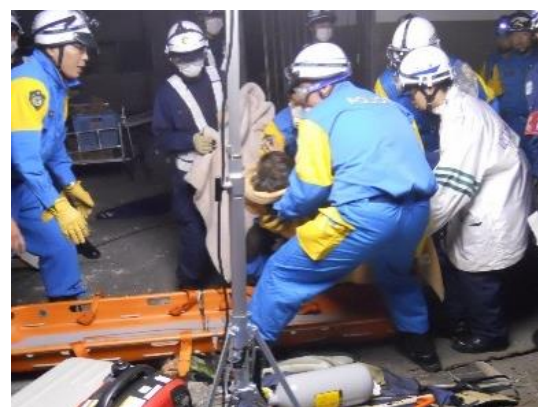
写真 5-12-4 要救助者搬出時の状況

写真 5-12-5 同上

搬出経路	進入経路と同一
搬出方法	隊員1人が上半身を閉じ込め空間に入れて要救助者を引き出し、抱きかかえて安全な場所へ搬出(写真4-11-4,5)
主な使用資機材	なし
所要時間	約20分(要救助者①) 約10分(要救助者②)
