事業評価経過報告書

交通事故自動記録装置の整備

平成 1 5 年 1 2 月
国家公安委員会・警察庁

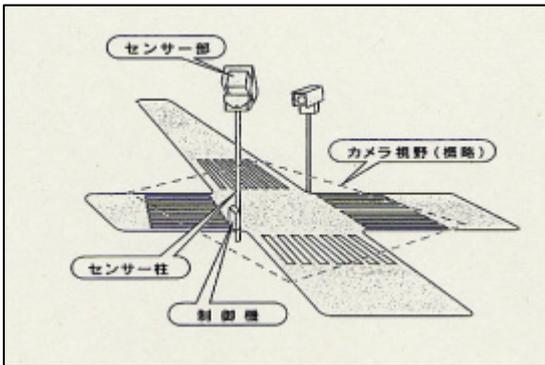
概略図

- < 特徴 >
- ~ 交差点内で発生した交通事故の「直前」～「直後」の状況をVTRに記録。
 - ~ 事故映像、信号現示、ブレーキ音等が記録され、事故捜査の鑑定に活用。

* 交通事故自動記録装置では、事故発生時に当該交差点の各信号機がどのような表示(信号現示)をしていたかが判別できるようになっている。

交通事故自動記録装置は、交差点内の状況を常時撮影し、車両の衝突音やスリップ音を検知した場合、その直前、直後の各4秒、合計8秒間の状況及び日時・場所、信号現示をビデオテープに記録するもの（別添2）。

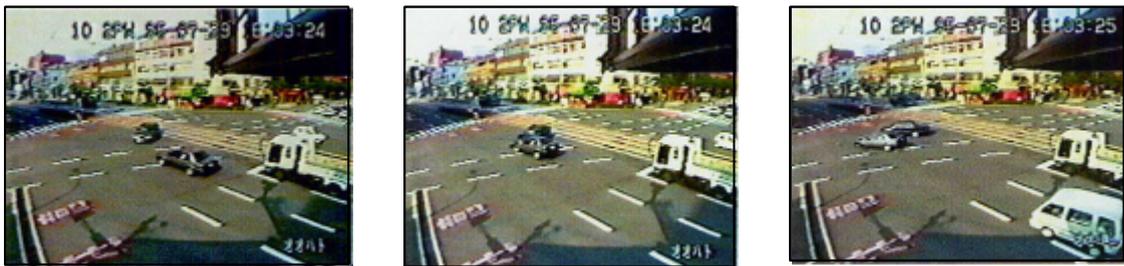
自動記録画像の状況

* 上記の画像は、信号交差点における乗用自動車同士が衝突した交通事故の状況を撮影したものの。自動記録画像を再生することにより、衝突の前後における車両の挙動、信号現示等を正確に把握し、的確な事故原因の究明を図ることができる。
